INFORME DE EXAMEN ESPECIAL
DE AUDITORÍA CONCURRENTE

ENTIDAD
MINISTERIO DE COMUNICACIONES, INFRAESTRUCTURA Y VIVIENDA
DIRECCIÓN GENERAL DE AERONÁUTICA CIVIL

PERÍODO AUDITADO
DEL 15 DE DICIEMBRE DE 2016 AL 27 DE DICIEMBRE DE 2017
FECHA DE ULTIMA VISITA: 30 DE NOVIEMBRE DE 2017

El alcance del Examen Especial de Auditoría Concurrente, abarcó la evaluación del proceso "Reparación de Pista Activa del Aeropuerto Internacional La Aurora", con NOG 5970482, publicado en la modalidad de Licitación Pública, por un monto de Q55,659,793.00; el cual se encontraba en la fase de Ejecución correspondiente a la etapa contratación; durante el período auditado del 15 de diciembre de 2016 al 27 de diciembre de 2017.

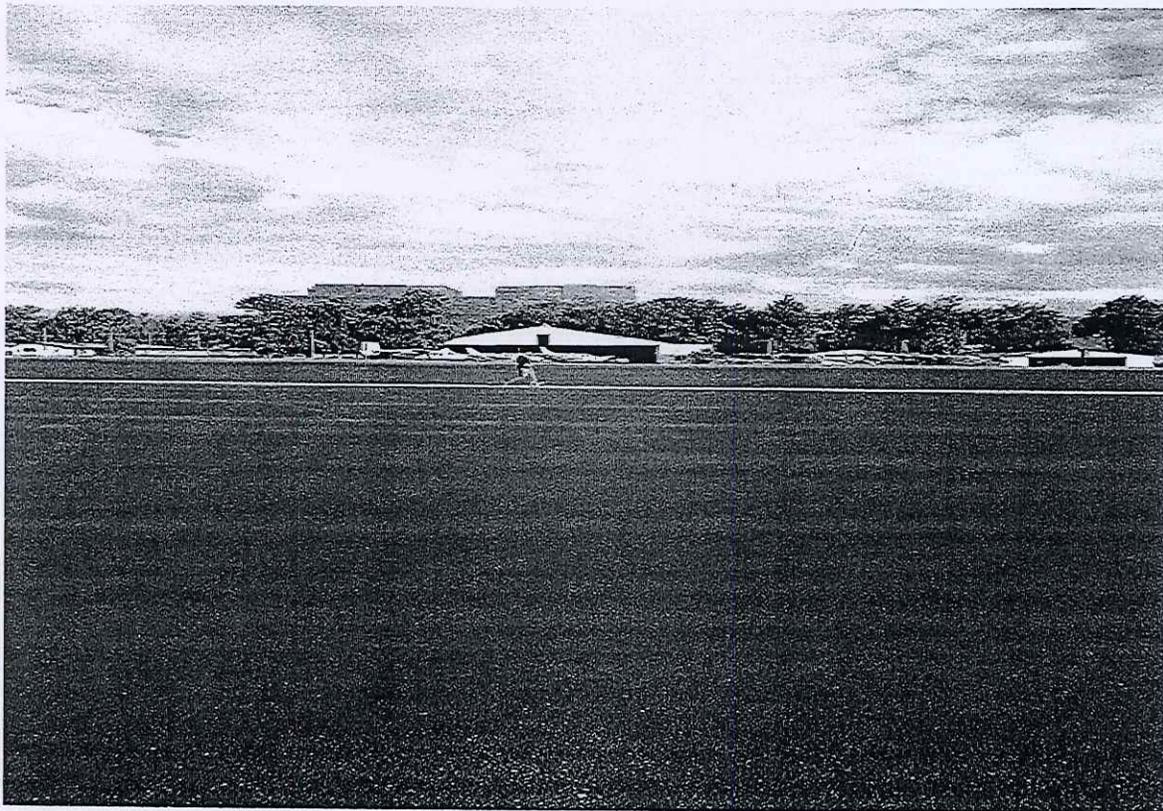
3. Vista de Sección de Pista Reparada

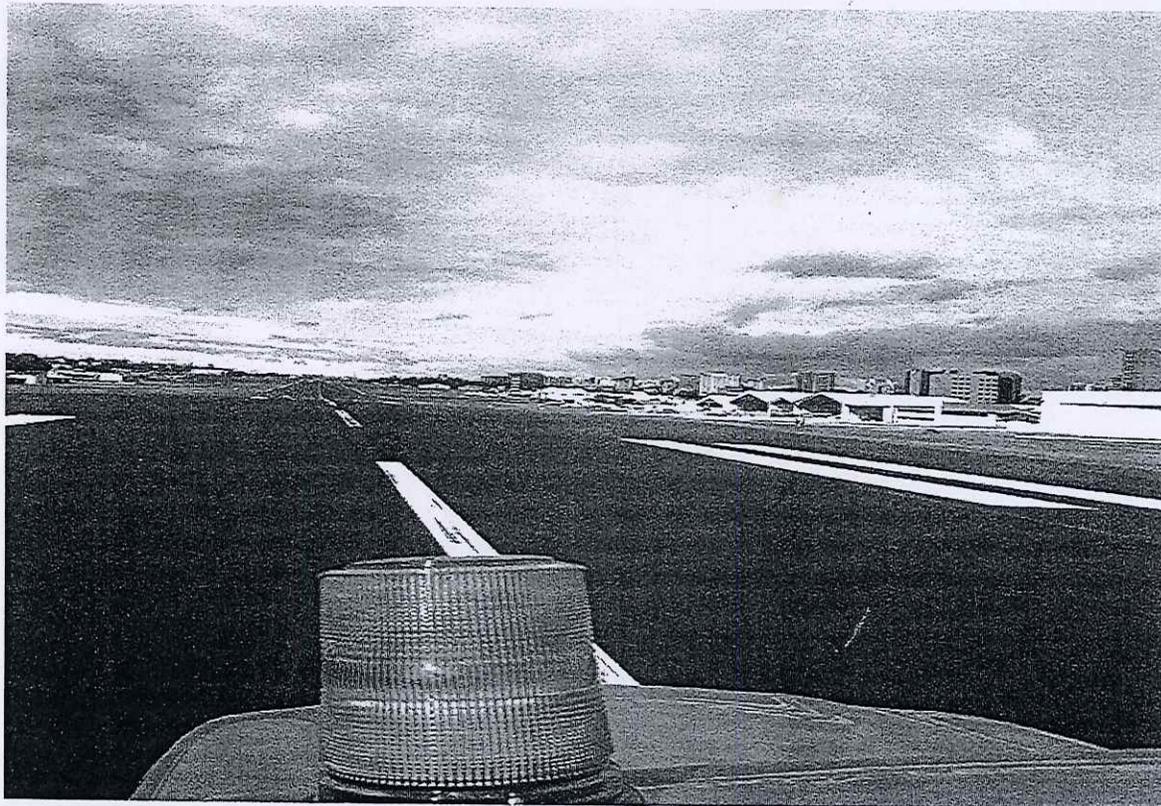
4. Vista de Pista Central Reparada
