## SVIA-01-2009 ACCIDENTE AERONAVE THRUSH COMMANDER MATRÍCULA TG-PAW, 14/01/2009

**MARCA:** THRUSH COMMANDER

**MODELO:** S2-R

**Fecha Accidente:** 14/01/2009

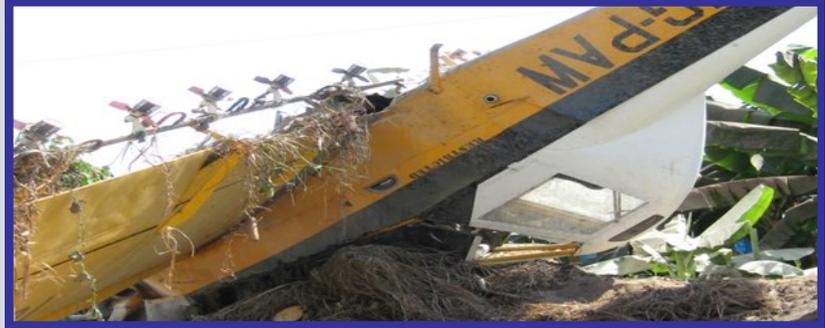
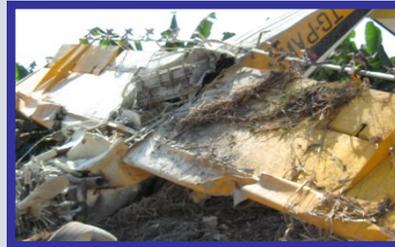
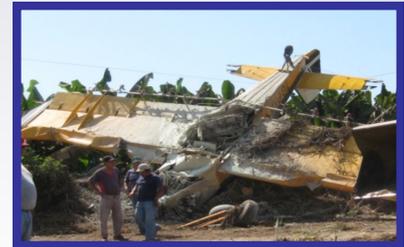
- Se puede determinar como posible causa del accidente: Los componentes internos del motor sufrieron un estrés de material por fatiga, debido al daño que presentan sus componentes internos, siendo el componente de mayor daño la biela del pistón No. 5.

- Solicitar a las compañías que efectúan las reparaciones mayores las ordenes de trabajo, con las cuales efectúan los cambios de los componentes internos, así establecer con el fabricante las inspecciones periódicas necesarias, para revisar de manera directa y segura los componentes que no hallan sido cambiados o reemplazados en la inspección.
- Reducir el tiempo de inspección entre reparaciones mayores de este tipo de motor, debido a lo antiguo de su fabricación.
- Efectuar los cambios necesarios por medio del Certificado Tipo suplementario, para la instalación de nuevas y actualizadas unidades de potencia, las cuales existirán en el mercado de nueva manufacturación.
