## SVIA-11-2009 ACCIDENTE DE FECHA 15/12/2009 MATRÍCULA TG-LIN, AERONAVE PIPER PA-32-300

**Marca:** PIPER  
**Modelo:** PA-32-300  
**Serie:** 32-7540062  
**Certificado Tipo:** A3SO, revisión  
No.31 de fecha 07/06/2007

**Lugar Accidente:** Cabecera de pista 19, Aeropuerto Internacional la Aurora, zona 13

**Fecha Accidente:** 15/12/2009

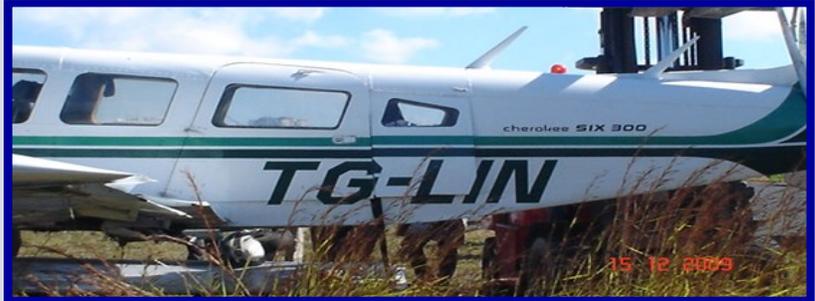
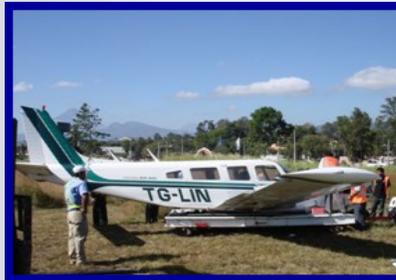
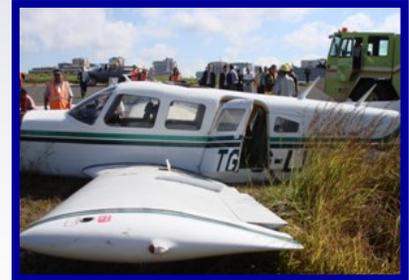
A las 07:50 hora local, estaban nuevamente listos, realizó las pruebas correspondientes y fue autorizado para despegar a las 08:00, aplicó potencia e inició la carrera de despegue cuando había alcanzado 250 pies de altura sobre la pista, escuchó explosiones en el motor y notó que perdía potencia, se declaró en emergencia en la frecuencia de la torre de control, debido a que casi estaba al final de la pista, decidió aterrizar en el remanente de la misma, por lo que efectuó sus procedimientos por falla de motor en el despegue. El tren de aterrizaje colapsó en su totalidad y la aeronave continuó deslizándose sobre el fuselaje inferior en dirección noroeste, hacia el área verde de seguridad lugar en el que se detuvo. El piloto al mando y sus 5 acompañantes abandonaron la aeronave por sus propios medios, solamente uno de ellos salió con golpes leves.

- Pérdida de potencia del motor debido a la obstrucción en el inyector del cilindro No. 4.

- Durante las pruebas de potencia y magnetos previos al despegue, se debe estar atento a cualquier indicación de que el o los motores no están desarrollando las RPM estipuladas en el manual de operación de la aeronave.
- Prestar especial atención durante el proceso de llenado de combustible, con la finalidad de reducir al máximo la posibilidad de que agentes externos ingresen al sistema de combustible de las aeronaves.
