## SVIA-05-2009 ACCIDENTE AERONAVE CESSNA SKYLANE T182 MATRÍCULA TG-AVE, 26/06/2009

**Marca:** CESSNA  
**Modelo:** SKYLANE T182  
**Serie:** 182-67811  
**Certificado Tipo:** 3A13  
Revisión No.68 28/12/2007  
**Lugar Accidente:** Finca Santa Irene, Aldea Bolivia, Santo Domingo, Suchitepéquez  
**Fecha Accidente:** 26/06/2009  
**Tipo y número de licencia:** Transporte 490  
**Almas a bordo:** 1 (una)

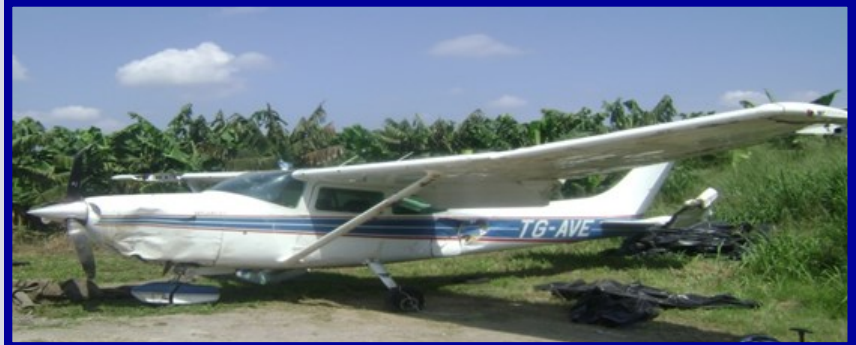
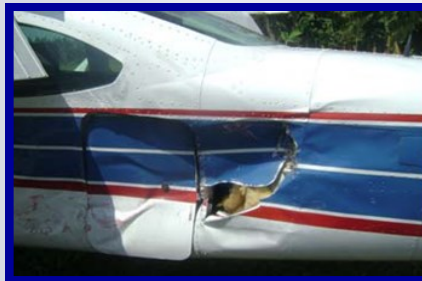
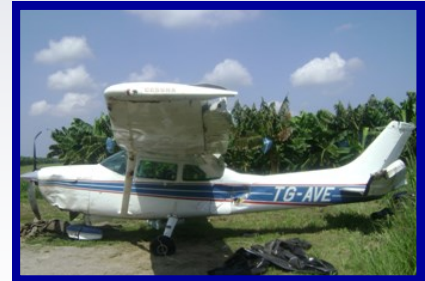
El piloto al mando de la aeronave **TG-AVE**, despegó del Aeropuerto internacional La Aurora a las 09:00 hora local (15:00 UTC), con destino a la Finca Santa Irene, Suchitepéquez, según el plan de vuelo presentado por el Departamento de Servicio de Información Aeronáutica (AIS). El piloto efectuó la aproximación a la pista aproximadamente a las 10:00 hora local (16:00 UTC), después de tocar la pista, la aeronave impactó con unas talanqueras que estaban aseguradas con candado, luego del impacto la aeronave se salió de la pista y se detuvo en un canal de aguas pluviales, que está al costado Este de la pista. El piloto de la aeronave salió por sus propios medios, teniendo únicamente lesiones leves.

- La estructura metálica de protección de pista para prevenir aterrizajes de aeronaves sin autorización, fue poco visible desde el aire como en la superficie, para un aterrizaje seguro.

- Se recomienda a los pilotos de ala fija de aviación general, que no descuiden sus procedimientos de clareado de obstáculos, siempre que efectúen operaciones en aeródromos no controlados.
- Es urgente que los propietarios de las fincas con talanqueras o dispositivos de obstáculos de protección para aterrizajes no autorizados, les apliquen un color que facilite su visibilidad, tanto desde el aire como de la superficie y que utilicen la señalización de pistas cerradas sobre las mismas, en el caso de que las talanqueras estén colocadas, para evitar futuros accidentes.
