## HELICÓPTERO BELL 407, MATRÍCULA N-743PH. SVIA-06-2009 ACCIDENTE DE FECHA 21/07/2009

### DATOS DEL HELICÓPTERO

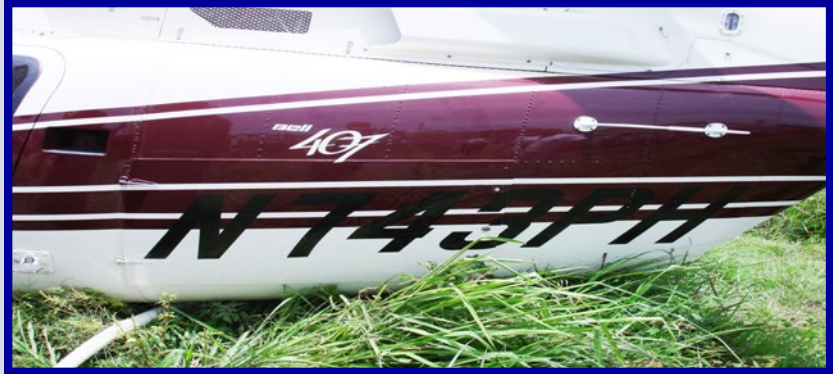
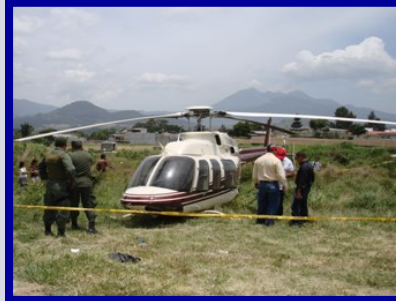
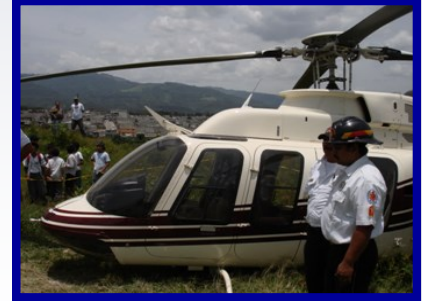
De acuerdo al reporte del piloto al mando del helicóptero, en fase de ascenso, el motor experimentó alta temperatura registrada en el panel de instrumentos, por lo que seguidamente efectuó el procedimiento de aterrizaje por emergencia, debido a la pérdida de potencia del motor, aterrizando en un campo de futbol del área residencial Prados de Villa Hermosa, del Municipio de San Miguel Petapa, Guatemala, Los ocupantes del helicóptero salieron ilesos, por sus propios medios.

- Falla interna del motor en la rueda de la turbina No.1 y 2.

- Los componentes afectados en el aterrizaje de emergencia, serán trabajados por empresas con habilitaciones para su Overhaul y adquiridos con toda la documentación necesaria, para el retorno al servicio del helicóptero.
- El Helicóptero, al solicitar nuevamente su retorno al servicio, para desplazarse fuera del territorio nacional o solicitar nuevamente su inspección, para autorización de vuelo de aeronave civil con matrícula extranjera, deberá presentar toda la documentación de soporte de su reparación, antes de permitirle volar en espacio aéreo nacional.
