HELICÓPTERO BELL 206B, MATRÍCULA TG-AJA SVIA-08-2009 ACCIDENTE DE FECHA 27/10/2009

INVESTIGACIÓN DEL ACCIDENTE

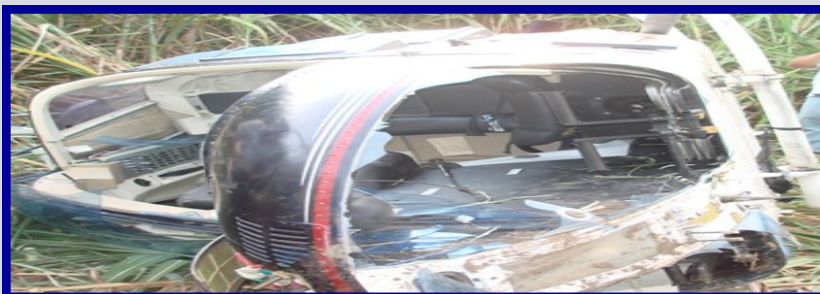
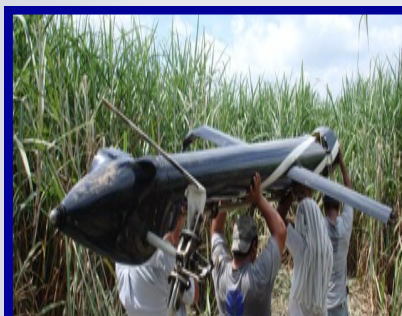
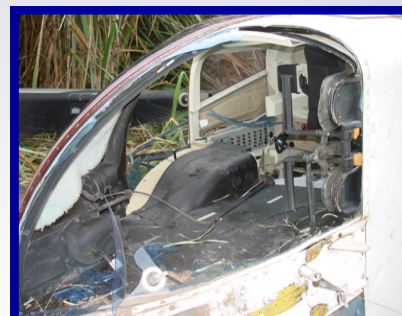
- La tubería fracturada de la unidad de control de combustible, de la line Pc neumática presurizada, causo la pérdida de potencia del motor, la cual al hacerse sentir como una disminución de la potencia del motor sobre los mandos del helicóptero, se sintió una reducción de RPM, está reducción de RPM, obligó al piloto al mando, efectuar una auto rotación inmediatamente por emergencia, debido a la baja altura que se encontraba volando.

- Solicitar a las Organizaciones de Mantenimiento aprobadas por medio de su Departamento de Aseguramiento de Calidad, la cual deberá efectuar una inspección minuciosa de la instalación de tuberías neumáticas e hidroneumáticas, líneas de presión de combustible, sujetadores, seguros hechos de alambre y marcas de seguridad, en los motores o turbinas las cuales brindan servicio de mantenimiento de acuerdo a los fabricantes, además de revisar los libros de bitácora de mantenimiento y los registros de sus componentes, para verificar que las instalaciones y remociones estén registradas correctamente dentro de los registros de los libros. Esto de acuerdo a las Regulaciones de Aviación Civil de Guatemala y Organizaciones de mantenimiento aprobadas, RAC 145. Las organizaciones de mantenimiento, deben de seguir lo descrito en recomendaciones del fabricante en su manual de mantenimiento y publicación No. 73-20-20, desde el numeral 1 al 3, Carta de Servicio Comercial (Commercial Service Letter) No, CSL A4036, Carta de Servicio Comercial 1\10. CSL-4043 para este tipo y modelo de motor.
