SVIA-09-2009 ACCIDENTE DE FECHA 14/11/2009 AERONAVE AIR TRACTOR, MATRÍCULA TG-WIT

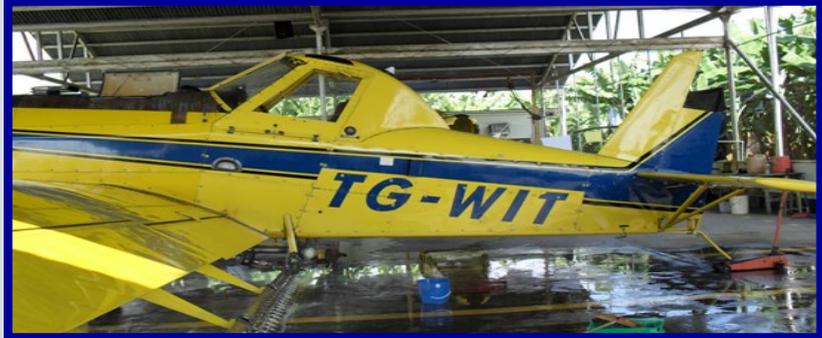
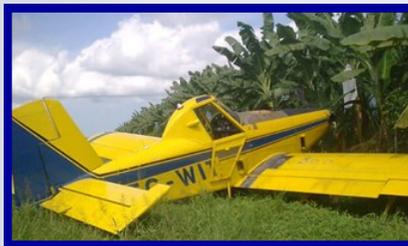
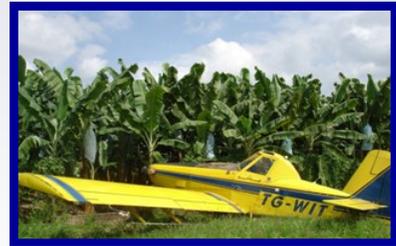
- La aeronave tuvo pérdida de control por la fractura del patín de cola, lo que ocasionó que el piloto no pudiera controlarla.
- La fractura de la base del patín de cola, se debió a un tornillo con fatiga de material.

- Las Empresas de Fumigación deberían efectuar un pre-vuelo con más atención a los componentes críticos en una aeronave que se dedica a las operaciones agrícolas, con el fin de localizar puntos de fatiga en componentes o corrosión por agentes químicos.
- Las empresas de fumigación en proceso de Certificación y Certificadas, deben incluir dentro de sus manuales las notificaciones a la autoridad competente y demás procedimientos internos de la empresa, en el caso de accidentes, incidentes o mal funcionamiento de componentes.
