SVIA-01-2010 ACCIDENTE AERONAVE THRUSH AIRCRAF MATRÍCULA TG-BAA, 15/02/2010

MARCA: THRUSH AIRCRAFT

MODELO: S-2R-R1340

El proceso de investigación del accidente, fue realizado por el Departamento de Seguridad de Vuelo e Investigación de Accidentes de la Dirección General de Aeronáutica Civil de Guatemala
Informe final No. SVIA-01-2010

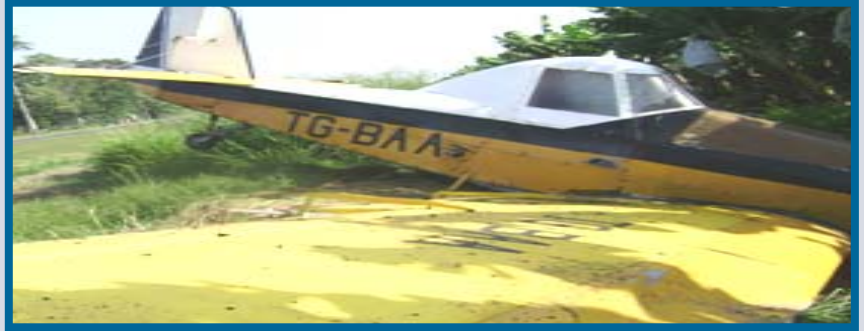
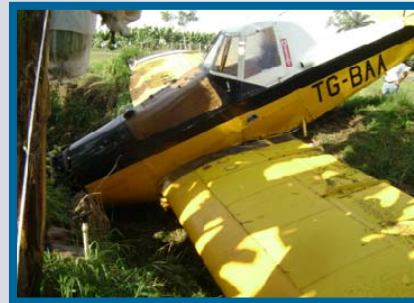
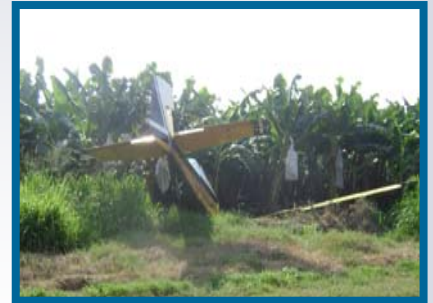
El piloto al mando despegó de la pista de Finca el Álamo, Municipio de Tecún Umán, Departamento de San Marcos, para volar en el circuito del aeródromo, con el fin de comprobar el funcionamiento del motor, el cuál había sido instalado recientemente, al efectuar el segundo aterrizaje de la tarde, el piloto indicó que aterrizó con viento cruzado del Oeste con aproximadamente 10 nudos y en el momento de tocar pista, la aeronave se salió hacia la izquierda del recorrido, el cuál fue corregido presionando el pedal y freno derecho, aumentando la potencia del motor, sin embargo al hacer esto la aeronave viró bruscamente hacia la derecha, saliéndose de la pista, cayendo la aeronave en un canal para riego que se encuentra aproximadamente a 15 metros del borde de la pista.

- Fractura del tren derecho por estrés del metal, a consecuencia de fatiga del material al ser calentado inapropiadamente en el área de la fractura, además de la corrosión.

- Las organizaciones de mantenimiento, deben acoplarse a los procedimientos y prácticas aprobadas y recomendadas por el fabricante, debiendo hacer uso de los manuales actualizados disponibles, para tenerlos como referencia durante las inspecciones y reparaciones de mantenimiento de las aeronaves.
- Las organizaciones de mantenimiento, deben velar por la correcta preparación de sus técnicos, mantener un programa de entrenamiento en el trabajo y periódicamente darles los cursos apropiados, para el mantenimiento de las aeronaves que están certificadas.
