AERONAVE EMBRAER, MATRÍCULA TG-TAM SVIA-10-2010 ACCIDENTE DE FECHA 29/07/2010

El proceso de investigación del accidente, fue realizado por el Departamento de Seguridad de Vuelo e Investigación de Accidentes de la Dirección General de Aeronáutica Civil de Guatemala Informe final No. SVIA-10-2010

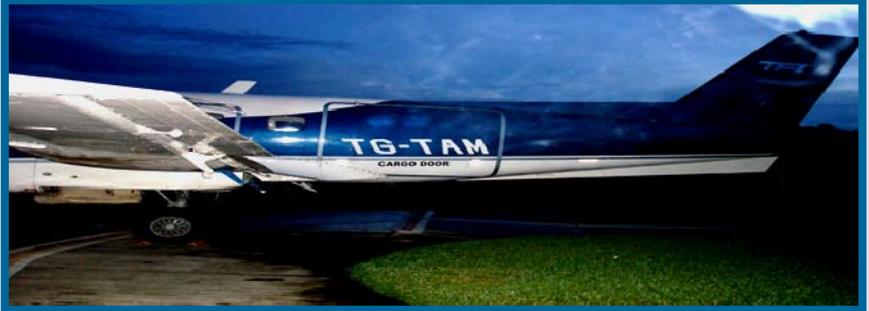
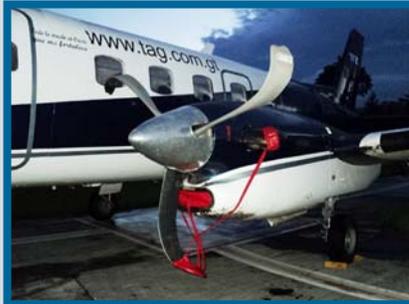
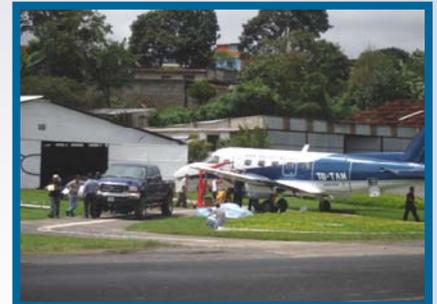
La aeronave matrícula TG-TAM, fue solicitada en la pista municipal de Cobán en el Departamento de Alta Verapaz, para efectuar un vuelo privado de traslado de carga y transporte de pasajeros, durante su vuelo de aproximación luego de tocar la pista de aterrizaje, la aeronave pierde control sobre la pista, debido a la presencia de una persona sobre el área de aterrizaje, el piloto efectúa las maniobras de evasión necesarias, desviándose a la izquierda, ingresando al área de la grama, impactando el tren del lado izquierdo con un tubo de concreto que estaba al lado izquierdo de la pista, el cual se fractura igual que una de las piezas del tren de aterrizaje de la aeronave del lado izquierdo, quedando frente a un hangar y con daños que le imposibilitan volar nuevamente y efectuar su retorno al Aeropuerto Internacional "La Aurora".

- La salida de pista de la aeronave, fue provocada por la presencia de una persona que la atravesó de forma imprudente durante la fase de aterrizaje de la aeronave, posteriormente impactó el tren de aterrizaje izquierdo, con un obstáculo de concreto al lado de la pista.

- Se recomienda que los pilotos de un operador comercial, estén entrenados en cursos de CRM y que tengan un análisis de riesgos de las pistas de destino en las que operan, para mitigar los riesgos asociados con incidentes de incursiones de pista, así mismo que tenga procedimientos para operar en pistas sin torre de control.
- Se recomienda el análisis de los riesgos de la pista de Cobán, por parte de la Dirección General de Aeronáutica Civil y el comité de prevención de accidentes, para mitigar cualquier riesgo en la fase de despegue y aterrizaje, ya que este aeródromo no cuenta con torre de control ni radio ayudas.
