SVIA-12-2010 ACCIDENTE DE FECHA 13/10/2010 MATRÍCULA TG-CCG, CESSNA AIRCRAFT

Marca: CESSNA
Modelo: 182P
Serie: 182-65078
Certificado Tipo: 3A13, revisión
No. 69 de fecha 20/04/2009

Lugar Accidente: Cabecera de
pista 19, Aeropuerto Internacional la
Aurora, zona 13

Fecha Accidente: 13/10/2010

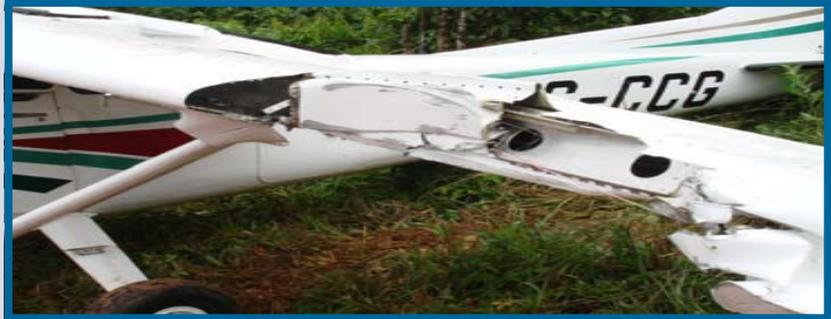
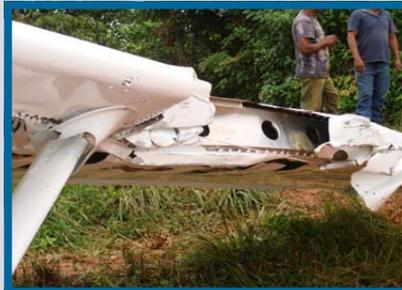
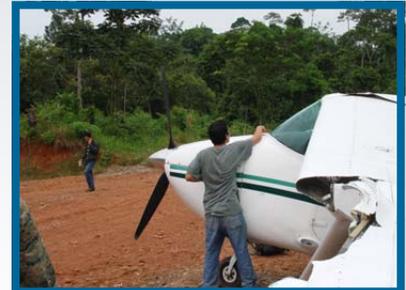
La aeronave efectuaba un vuelo hacia el Municipio de Playa Grande, al aproximarse a su destino, el clima se encontraba degradado y bajo mínimos de visibilidad, dentro de la cabina de mando se produjo la pérdida del sistema de aire de vacío que alimenta con aire de succión al panel de "instrumentos de actitud" de la aeronave, para su funcionamiento. Al no ubicar efectivamente en su aproximación la pista, realizó varios vuelos alrededor del área bajo mínimos de vuelo visual, para tener contacto visual con la pista, lo cual al no encontrarla sin indicación de los instrumentos de actitud, el piloto procedió a aterrizar en una de las calles del área de Playa Grande, Departamento del Quiché, según manifestó en el reporte escrito, que la pista es de terracería y en mal estado, además de ser un collado u hondonada sobre la calle que efectuó la emergencia, durante el aterrizaje la aeronave impacta con un poste del alumbrado público, que se encontraba en el entronque de la calle, por el impacto se fractura la base del soporte del ala izquierda.

- Condiciones meteorológicas adversas.
- Falta de funcionamiento en el sistema de los instrumentos de actitud de la aeronave, debido a la falla interna de la bomba de vacío, provocó que el eje que conecta al motor con la bomba se fracturara, inhibiendo los instrumentos de actitud de la aeronave.

- Promover la correcta y permanente vigilancia del panel de instrumentos durante la fase de vuelo, bajo las reglas de vuelo visual VFR, previendo las posibles fallas por indicación análoga de los instrumentos.
- Se recomiendan cursos o conocimientos de Gestión de los recursos de cabina (CRM) y/o factores humanos, con el fin de promover la seguridad operacional en vuelo, durante el reentrenamiento para el vuelo.
