**AERONAVE BEECHCRAFT, MATRÍCULA TG-ESA
SVIA-13-2010 ACCIDENTE DE FECHA 25/10/2010****DATOS DE LA
AERONAVE**

Marca: Beechcraft

Modelo: 95-B55

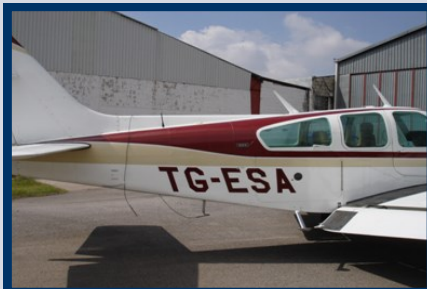
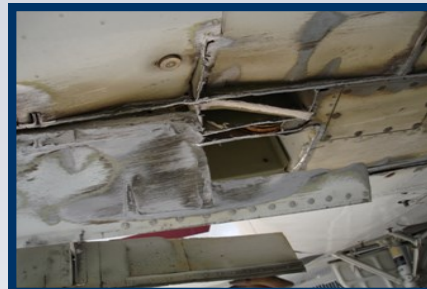
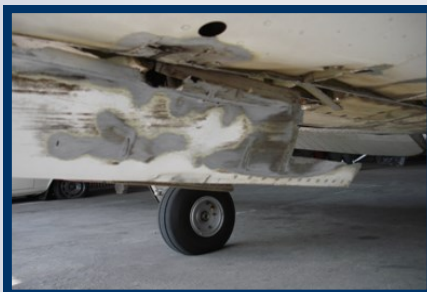
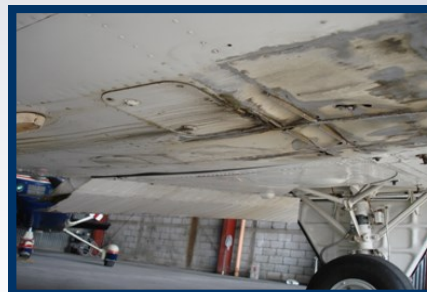
La aeronave inicia su vuelo y despega del Aeropuerto Internacional "La Aurora", hacia el Departamento de Escuintla, en su plan de vuelo presentado, indica que su hora de partida sería a las 12:00 hrs. Para efectuar sobre vuelo en Escuintla Costa Sur, a su retorno al Aeropuerto Internacional La Aurora efectúa su base final y aproximación a la cabecera de pista 19, tocando la superficie de pista con el tren de aterrizaje retraído, ocasionando daños al fuselaje de la aeronave.

- Se omitió el procedimiento establecido en la lectura de la lista de chequeo en la sección antes del aterrizaje, por lo cual se olvidó en que momento se tenía que extender el tren de aterrizaje.

- Los pilotos deben seguir los procedimientos de operación, de acuerdo con lo indicado en el manual de vuelo de las aeronaves, la utilización de listas de chequeo permite mantener la conciencia situacional del piloto y no actuar de memoria, en vista de que este tipo de percances son ocasionados por la omisión de procedimientos.
- Establecer un programa de instrucción del uso de procedimientos adecuados y de las prácticas recomendadas a través de entrenamientos dirigidos a los pilotos en general, y un programa de mantenimiento de la competencia (chequeo bianual), para fomentar la seguridad operacional.
