SVIA-14-2010 ACCIDENTE DE FECHA 02/11/2010 MATRÍCULA TG-MAY, AERONAVE BEECHCRAFT

DATOS AERONAVE

El proceso de investigación del accidente, fue realizado por el Departamento de Seguridad de Vuelo e Investigación de Accidentes de la Dirección General de Aeronáutica Civil de Guatemala
Informe Final No. SVIA-14-2010

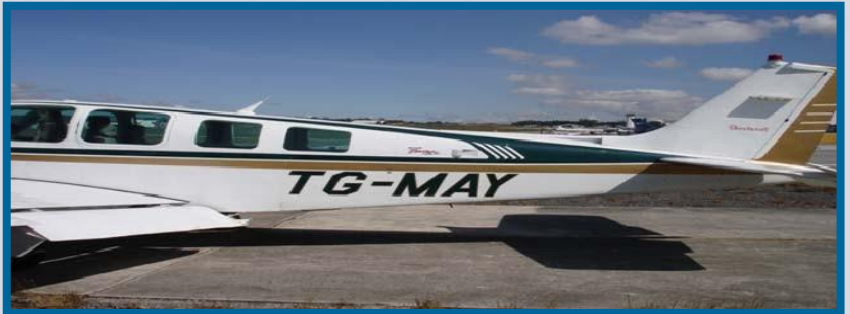
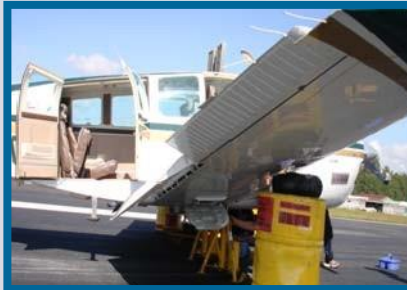
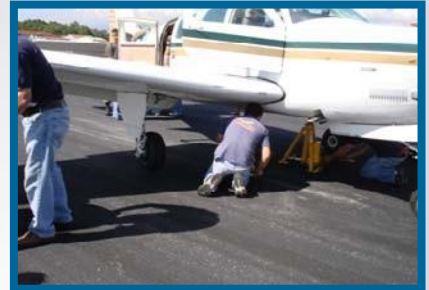
En su vuelo de retorno hacia el Aeropuerto Internacional "La Aurora", el piloto efectuó el patrón de aproximación y sigue las recomendaciones de torre de control, realizando su base y tramo de aproximación hacia la pista 01, aterrizando sin activar el sistema del tren de aterrizaje o extenderlo, deslizando la aeronave sobre la superficie de pista, seguidamente es retirada de la pista principal y resguardada en el hangar del operador.

- Distracción durante una fase crítica de vuelo. (Fase de aterrizaje).
- Falla al no utilizar la lista de chequeo.
- Haber inhibido el sistema eléctrico de la alarma del tren de aterrizaje.

- Los Pilotos deberían recibir inducción con programas de CRM (administración de recursos de tripulación) y ADM (El manejo de decisiones aeronáuticas).
- Reforzar la instrucción relacionada con la buena administración y manejo de cabina, además el recurrente en la capacitación del uso de procedimiento de lista de chequeo de cabina o verificación y de chequeo para todas las fases de vuelo.
