SVIA-15-2010 ACCIDENTE DE FECHA 20/11/2010 MATRÍCULA TG-PYF, AERONAVE CESSNA

DATOS AERONAVE

Marca: CESSNA
Modelo: T210M
Serie: 21062194
Certificado Tipo: 3A21, revisión
No.47 de fecha 25/02/2009

El proceso de investigación del accidente, fue realizado por el Departamento de Seguridad de Vuelo e Investigación de Accidentes de la Dirección General de Aeronáutica Civil de Guatemala
Informe final No. SVIA-15-2010

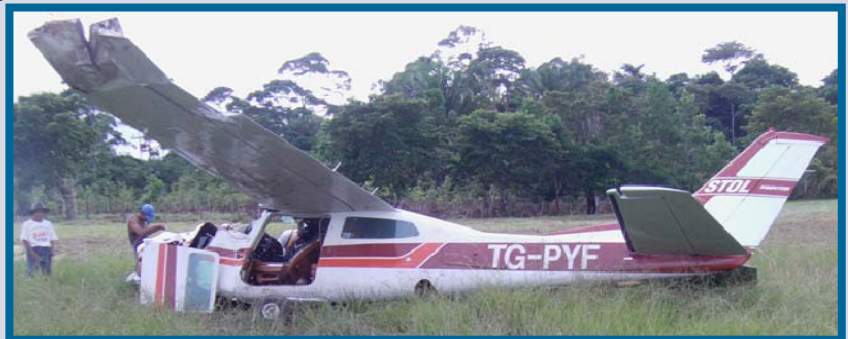
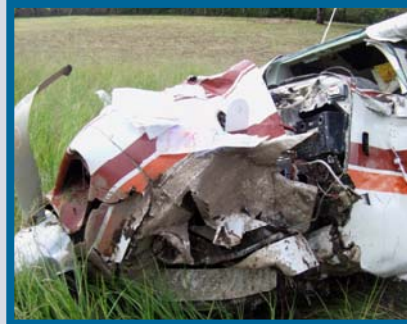
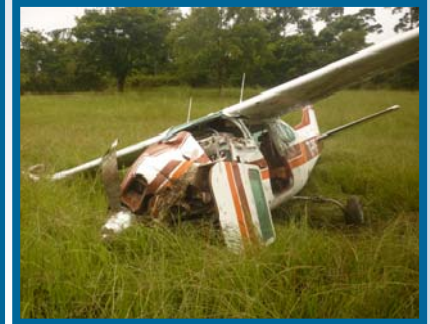
Al llegar a la pista de Río Dulce, Puerto Barrios, el piloto efectúa tres aproximaciones, debido a la poca visibilidad posiblemente, la aeronave al hacer contacto con la pista ésta rebota, lo cual ocasiona que se salga de la pista hacia el terreno adyacente del lado derecho.

- La presencia de vientos cruzados y ráfagas de viento.
- Debido a la poca velocidad relativa de la aeronave, por su configuración de aterrizaje y la velocidad de las corrientes de aire presentes sobre la pista, las cuales pueden alcanzar entre 15 a 20 nudos de velocidad de viento cruzado.
- Degradación de las condiciones meteorológicas adversas, presencia de nubes bajas sobre el área.

- Solicitar la instalación de indicadores de viento sobre cada una de las cabeceras de pista de Río Dulce y en los puntos que se consideren necesarios, a la administración de la Pista a cargo de "Aeroclub de Guatemala", con el fin de aumentar la seguridad de vuelo, durante los procedimientos de aterrizaje o despegue, para indicar de manera visual a los pilotos de posibles ráfagas de viento, cambios de dirección o intensidad de viento sobre la pista.
- Crear procedimiento por parte del Aeroclub, al solicitar la información a personal que se encuentra en el área aledaña de la pista, de posibles condiciones adversas de clima y tráficos presentes, que pueden afectar las aproximaciones en fase de aproximación, aterrizaje o despegue, ya que esto crea un punto de peligro latente.
