SVIA-16-2010 ACCIDENTE DE FECHA 27/11/2010 MATRÍCULA TG-KOC, AERONAVE BEECHCRAFT

INVESTIGACIÓN DEL ACCIDENTE
El proceso de investigación del accidente, fue realizado por el Departamento de Seguridad de Vuelo e Investigación de Accidentes de la Dirección General de Aeronáutica Civil de Guatemala
Informe final No. SVIA-16-2010

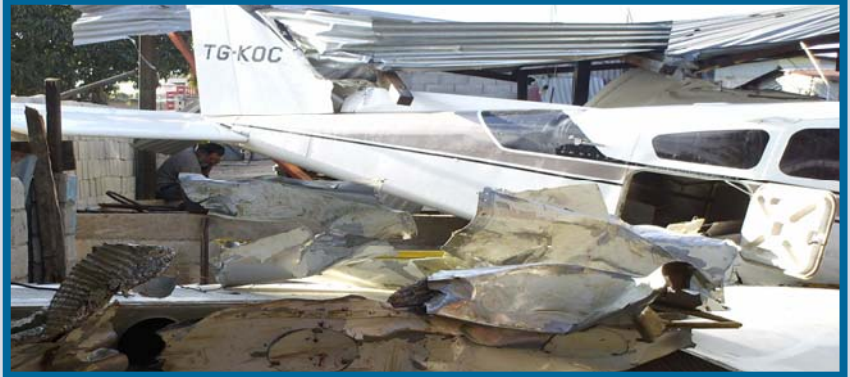
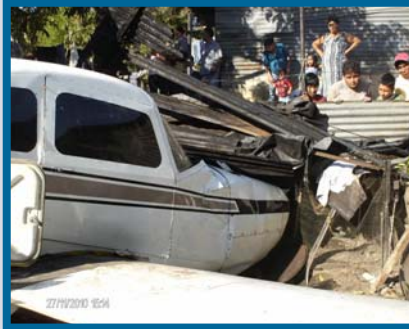
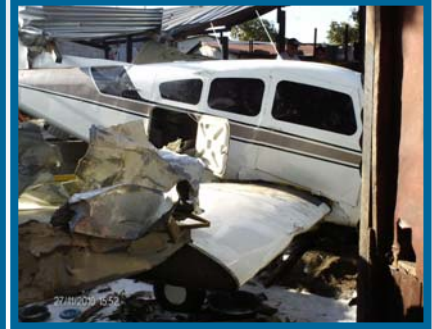
- Una de las mangueras que viene del regulador de combustible que alimenta a los cilindros resultó separada de su base en el regulador, provocando la falla de potencia.

- Los propietarios y Organizaciones de Mantenimiento Aprobadas, deben de aplicar e implementar las regulaciones y políticas vigentes como en RAC 02 sección 02.403, Para cumplir con el control firme en aspectos de mantenimiento y operación de la Aviación General y del Estado de Guatemala.

- Los Inspectores del área de operaciones y área Técnica de la Dirección General de Aeronáutica Civil, deben ser conscientes de esta situación y poder confirmar que el personal técnico cuente con el apropiado entrenamiento, para efectuar y aplicar la correcta acción, por ende el cumplimiento a todas la Directivas de Aeronavegabilidad expuesta en el RAC-39, con el fin de evitar las malas practicas u omisión en el correcto mantenimiento preventivo o correctivo, de esta manera aumentar el nivel de seguridad operacional en el campo aeronáutico existente en el estado de Guatemala.

- Aumentar la vigilancia de las Organizaciones de Mantenimiento aprobadas que prestan servicio técnico al sector de aviación General, por medio de mecanismos que aseguren las buenas practicas de mantenimiento.
