## SVIA-02-2010 ACCIDENTE HELICÓPTERO BELL MATRÍCULA TG-ELE, 07/03/2010

### DATOS HELICÓPTERO

**Modelo:** 206-L1

El proceso de investigación del accidente, fue realizado por el Departamento de Seguridad de Vuelo e Investigación de Accidentes de la Dirección General de Aeronáutica Civil de Guatemala  
Informe final No. SVIA 02-2010

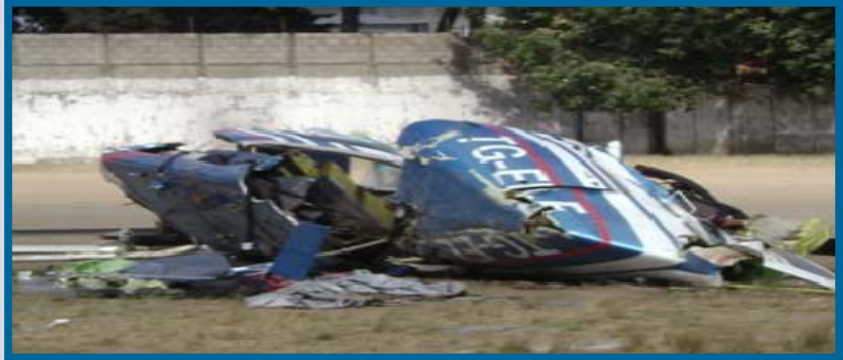
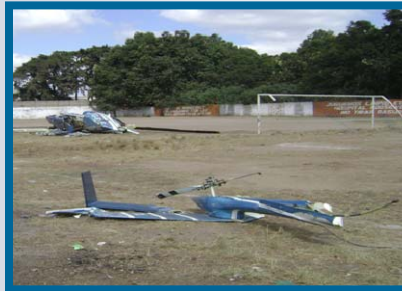
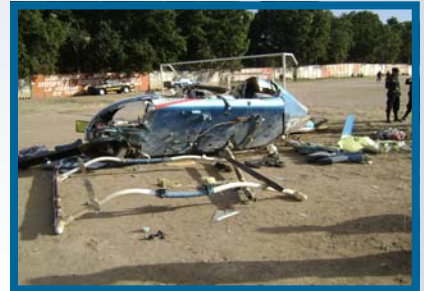
De acuerdo al reporte de los servicios de tránsito aéreo de La Aurora, el piloto se reportó con seis almas a bordo y tres horas de combustible, al despegar de la pista del Aeropuerto Internacional La Aurora en su retorno, al estar sobre los campos del Roosevelt, zona 11 capitalina, el piloto indicó a los pasajeros que descendería en ese lugar, debido a que se había quedado sin combustible, efectuó aterrizaje por emergencia, dirigiendo el helicóptero eligió un punto para descender y lo hizo en la cancha norte, ubicada a 300 metros al oeste del hospital Roosevelt. Después de aterrizar, el helicóptero quedó apoyado sobre su costado derecho con orientación norte, separado del tren de aterrizaje. Los pasajeros y el piloto al mando fueron trasladados de emergencia al hospital Roosevelt y posteriormente fueron transferidos a distintos centros de asistencia médica.

- Mala administración en el manejo de combustible.
- Mala planeación antes o durante el vuelo, para los diferentes destinos.

- Los pilotos deben mantener la conciencia situacional del consumo de combustible que aparece en los manuales de vuelo, les debe servir como referencia debiendo considerar que ese consumo puede variar de acuerdo a las condiciones de cada vuelo, por altura velocidad y carga, por lo que deben evitar en la medida de lo posible volar cerca de los límites de bajo combustible.
