HELICÓPTERO ROBINSON R-44, MATRÍCULA TG-FRB SVIA-06-2010 ACCIDENTE DE FECHA 09/05/2010

DATOS DEL HELICÓPTERO

El proceso de investigación del accidente, fue realizado por el Departamento de Seguridad de Vuelo e Investigación de Accidentes de la Dirección General de Aeronáutica Civil de Guatemala.
Informe final No. SVIA-06-2010

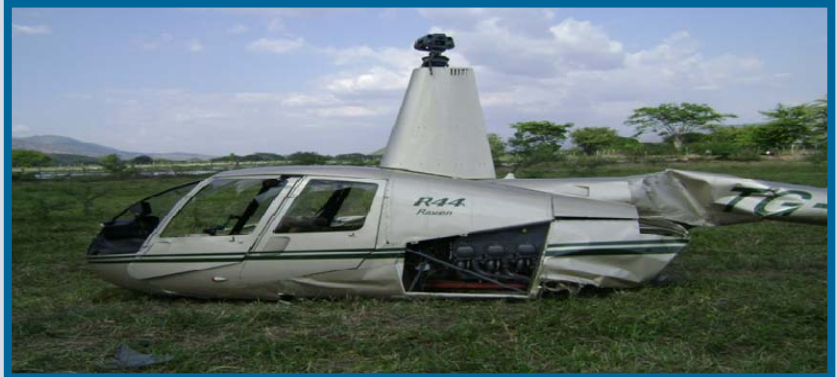
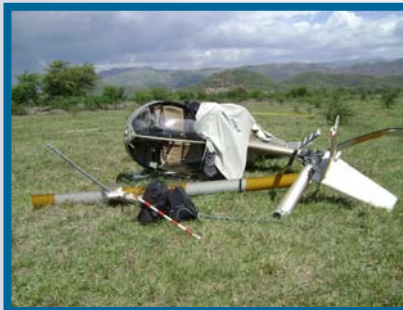
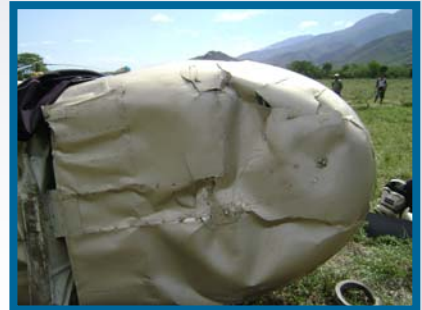
El piloto al mando del helicóptero Robinson R-44, despegó del Municipio de Rio Dulce, en el Departamento de Izabal, dirigiéndose al Aeropuerto Internacional La Aurora, trasladando un pasajero, hora y media de combustible y estimaba 50.0 minutos en ruta. Aproximadamente a las 10:20 hora local, el Piloto al mando se comunicó con Guatemala Radio en frecuencia 126.9 MHz, reportándose a 85 millas NE del VOR AUR, declarándose en emergencia en la misma frecuencia por falla de motor, indicando que efectuaría una auto rotación, aproximadamente a 70 millas al NE del VOR de la estación Aurora, el plan de vuelo pertenece al vuelo hacia Rio Dulce. El tripulante y el pasajero salieron por sus propios medios con daños leves.

- Perdida de control inducida por el aumento de las revoluciones del rotor principal, producidas por el motor llevando las indicaciones a límites superiores.

- La experiencia como piloto aviador de helicópteros, requiere ser reforzada en entrenamiento de procedimientos por falla de sistemas, enfatizando en los procedimientos de emergencia con contacto a tierra.
- Se debe de obtener un dispositivo de ayuda ergonómica al control del mando múltiple colectivo, que cumpla con la autorización del fabricante, para su utilización dentro de los controles de vuelo.
- Se debe de efectuar la modificación de los sistemas eléctricos de rompe circuitos del panel, autorizado por la fábrica, localizado en el lado izquierdo inferior de la cabina, para facilitar ergonómicamente el manejo por parte del piloto en este caso, del sistema eléctrico, el cual como parte de la seguridad operacional debe prevenirse cualquier posibilidad de acción que conlleve riesgo operacional.
