## SVIA-09-2010 ACCIDENTE DE FECHA 23/06/2010 PIPER AIRCRAFT, MATRÍCULA N-430LA

**Modelo:** PA-31-350

**Lugar Accidente:** Aeropuerto Local del Departamento de Izabal, Municipio de Puerto Barrios.

**Fecha Accidente:** 23/06/2010

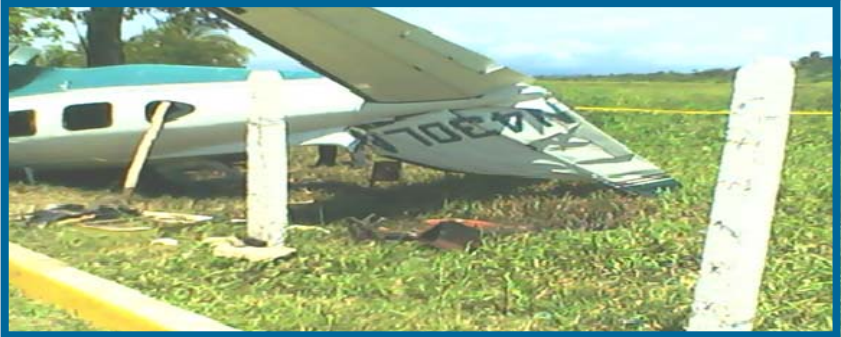
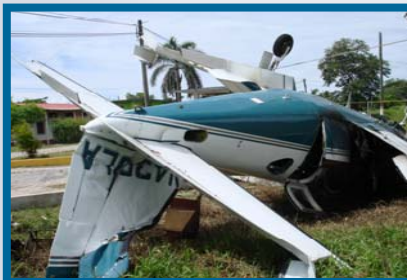
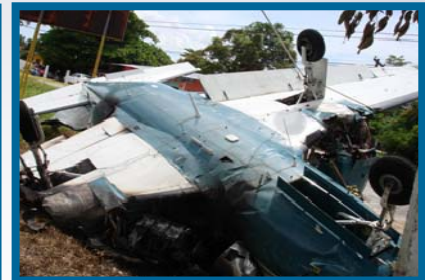
El piloto solicita efectuar un toque y despegue en la pista de Puerto Barrios, el cuál es autorizado por el controlador de torre de turno, durante la práctica solicitada, el piloto efectúa un aterrizaje sobre la pista, luego de aterrizar intenta recuperar potencia en el ultimo cuarto de distancia, en el proceso pierde el control de la aeronave e impacta al final de la pista 12 contra un árbol ubicado frente a la garita de control para ingreso al aeródromo.

Los dos tripulantes de la aeronave fallecen.

- La aproximación desestabilizada.
- Falta de decisión de efectuar un aterrizaje fallido e ida al aire, provoco el accidente fatal.

- Crear una base de datos de los actuales instructores de vuelo aeronáuticos, para determinar la recurrencia de datos actualizados del tipo de nave del cual pueden dar instrucción e incluso el tiempo que han permanecido sin volar como instructores de vuelo, para identificar sus habilitaciones y entrenamiento en las licencias correspondientes.
- Efectuar un programa de capacitación e información a los pilotos de la aviación general, para indicar la importancia de la recurrencia y de los procesos correctos de recibir y dar instrucción, con el fin de encaminar la aviación nacional a un cambio de cultura de seguridad operacional, además de recibir cursos recurrentes en instrucción de CRM.
