SVIA-01-2011 ACCIDENTE AERONAVE CIRRUS MATRÍCULA N-431SR, 10/01/2011

DATOS DE LA AERONAVE

MARCA: CIRRUS

MODELO: SR20

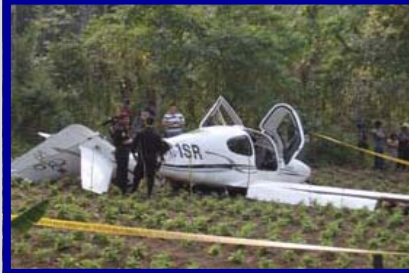
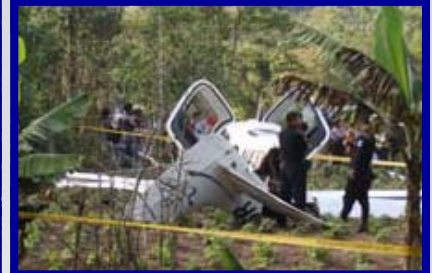
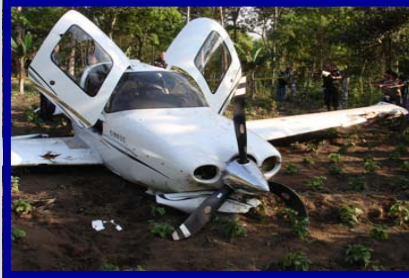
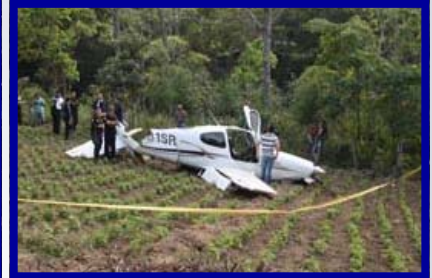
La Aeronave origina su vuelo con destino a Guatemala desde el Aeropuerto Internacional de Zihuatanejo, Estado de México, solicitando su sobrevuelo en la República de Guatemala, el 4 de enero 2011, en dicha solicitud indica arribar a Guatemala del 6 de enero al 15 de enero 2010. A su llegada a la República de Guatemala, la aeronave efectúa vuelos internos, realizando el día 10 de enero 2010, un vuelo desde el Municipio de Santa Rosa, pista de Monterrico con destino al Municipio de Sololá, Lago de Atitlán, pista Cantón Tzanchaj, área del accidente. En la aproximación efectuada a la pista de la bahía de Santiago Cantón Tzanchaj, el piloto, asistido por el copiloto de la aeronave, no logra efectuar el aterrizaje, por lo que de acuerdo al reporte escrito del copiloto, la tripulación opta por efectuar una ida al aire para volver a intentarlo, el cual por la falta de velocidad la configuración de la aeronave para el aterrizaje y los obstáculos frente a la aeronave, impactó contra un árbol de aguacate, ocasionando que la aeronave se precipitara a tierra desde una altura de aproximadamente 15.0 metros de altura, a una distancia de 20.0 metros del final de la pista. El piloto perdió la vida y el copiloto salió por sus propios medios con daños leves.

- Falta de coordinación del control de la aeronave durante la fase de aterrizaje, llevando el control dos personas al mismo tiempo, el cual compromete la seguridad operacional a escala crítica de peligro, esto por no indicarse dentro de la tripulación quien tiene el control de la misma y en que momento.
- Condiciones atmosféricas adversas en el momento del accidente.

- Informar al Departamento de licencias de la F.A.A., la reevaluación del copiloto al mando de la aeronave al momento del accidente, en su calidad de instructor, debido a la falta de procedimientos inadecuados y la incorrecta provisión de maniobra y procedimientos de cabina, durante la fase de aterrizaje.
- Efectuar campañas escritas de información a turistas que ingresan al país con los distintos equipos de aviación, hacia las distintas pistas autorizadas en el territorio nacional e informar de las pistas que debido a la cercanía de ríos, lagos o playas tienen efectos de viento que contrarrestan las maniobras normalizadas de despegue y aterrizaje.
