## AERONAVE AIR TRACTOR, MATRÍCULA N6082P SVIA-10-2010 ACCIDENTE DE FECHA 10/10/2011

El proceso de investigación del accidente, fue realizado por el Departamento de Seguridad de Vuelo e Investigación de Accidentes de la Dirección General de Aeronáutica Civil de Guatemala  
Informe final No. SVIA-10-2010

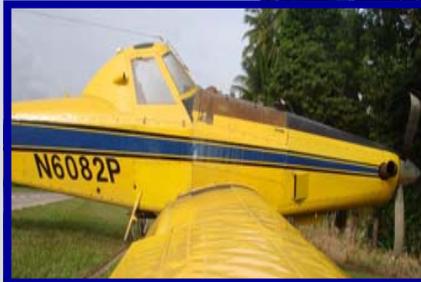
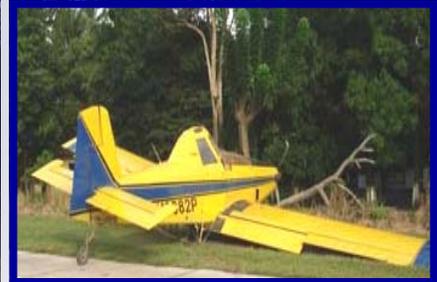
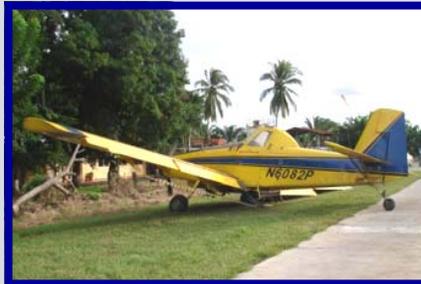
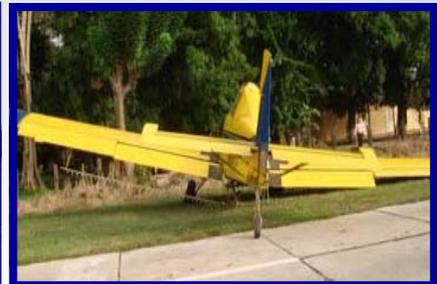
Al haber recorrido un tramo de pista de aproximadamente 20.0 a 25.0 metros, el tren de aterrizaje lado derecho colapso, fracturándose desde la base, provocando que la misma se saliera de la pista.

El piloto salió ileso de la cabina, dañándose el motor y la hélice de la aeronave.

- El uso continuo de las pistas produce vibración en la superficie, dicha vibración golpea el tren de aterrizaje continuamente durante un período prolongado, ocasionándole fisuras hasta que este colapse y se fracture.
- Las cargas de agente químico producen presión a la aeronave al momento del despegue, esto puede provocar fisuras al tren de aterrizaje incorporado al avanzado nivel de corrosión existente provocó una fractura prematura en el resorte del tren de aterrizaje lado derecho.

- Implementar un control sobre el peso y balance para realizar las operaciones en aeronaves agrícolas y así cumplir con un límite de carga para aeronaves "Air Tractor" categoría "Restricta".
- Las aeronaves para operaciones agrícolas deben de cumplir los mantenimientos mensuales y anuales requeridos de acuerdo a la operación que realizan, ya que efectúan gran cantidad de despegues, aterrizajes y horas de vuelo.
- Realizar mantenimiento preventivo a la aeronave para evitar corrosión, fisuras por la constante carga y contacto con el agente químico.
