SVIA-11-2011 ACCIDENTE DE FECHA 18/11/2011 MATRÍCULA TG-RDD, HELICÓPTERO BELL 206B

DATOS DEL HELICÓPTERO

Marca: Bell
Modelo: 206B
Serie: 2374
Certificado Tipo: H2SW, revisión
No.45, de fecha 13/09/2011

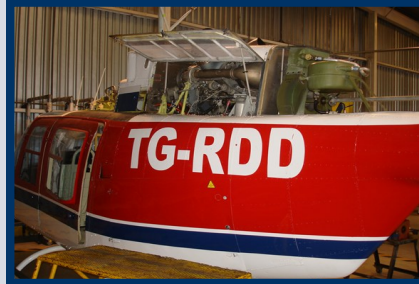
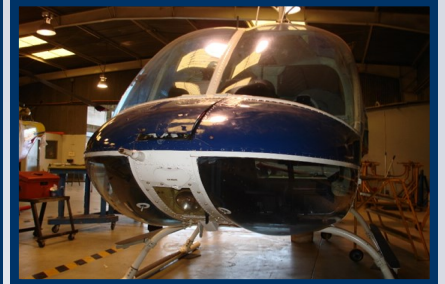
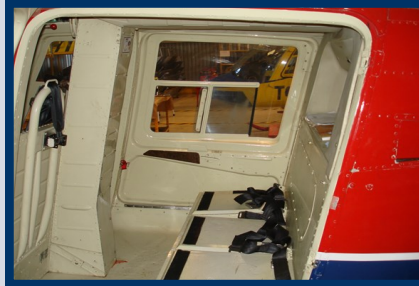
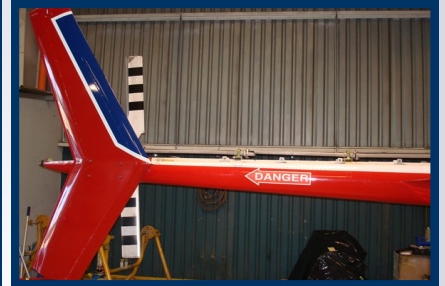
El piloto del helicóptero se dirigió al área de Obero en la finca Santa Sofía, en el departamento de Escuintla, para realizar prácticas de vuelo, al efectuar una auto-rotación recuperada, él piloto efectuó una pausa de tiempo de forma involuntaria, según manifiesta en su informe escrito, efectuando en la práctica de emergencia la maniobra de vuelo denominada fler, durante la maniobra él piloto hizo contacto con el helicóptero a la superficie del área seleccionada, para la práctica, en la cual maniobró un ejercicio llamado "Flapeo Pronunciado" del disco de rotación de las palas del rotor principal, provocando que las Palas hicieran contacto y con esto se dañó el cobertor y el eje de tracción, dejando sin funcionamiento el rotor de cola inhabilitando el helicóptero, para efectuar otro vuelo. Saliendo él piloto ileso del helicóptero.

- Desorientación situacional y/o pérdida de control al efectuar la Auto-rotación, provocando los daños anteriormente descritos, por lo que el accidente se enmarca en falla operacional, por dejar evidencia de un intento de práctica de Auto rotación mal efectuada.

- Los pilotos que vuelan aeronaves propias, arrendadas o prestadas, deben familiarizarse con los manuales de vuelo y tener presente, que cualquier tipo de maniobra al ser Estudiante Piloto tiene que tener la autorización del Instructor de Vuelo (RAC LPTA 2.2.2 (1) (iii) y no efectuar maniobras que pongan en riesgo la vida del piloto y la aeronave, mantener en todo momento en las fases críticas de vuelo la conciencia situacional alerta.
