SVIA-12-2011 ACCIDENTE DE FECHA 07/12/2011 MATRÍCULA TG-MIT, AERONAVE PIPER

Marca: Piper
Modelo: PA-23-250
Serie: 27-7654027
Certificado Tipo: 1A10, revisión No.52, de fecha 10/02/2009
Lugar Accidente: Aeropuerto Internacional "La Aurora"
Fecha Accidente: 07/12/2011
Tipo y número de licencia:
Privada No.1486
Almas a bordo: una (1)

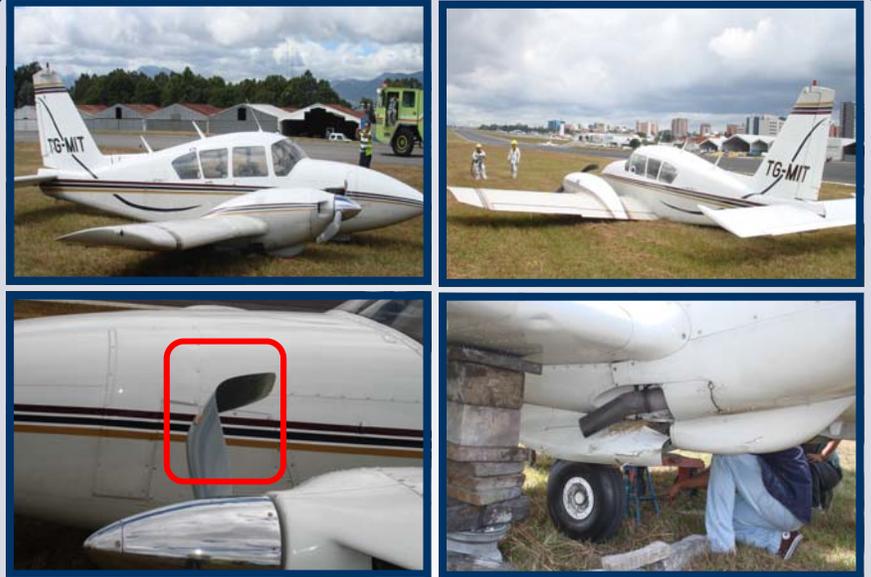
El aterrizaje se efectúa suavemente sobre la grama y sin contratiempos el piloto sale ileso, la aeronave es retirada del área y trasladada a una Organización de Mantenimiento aprobada, para su proceso de inspección por fallas y reparación.

- Desorientación situacional y/o pérdida de control de la velocidad (muy alta) en aproximación.
- Falla operacional, por dejar evidencia de un aterrizaje previo en otra pista muy fuerte, el cuál daño los actuadores del Tren de Aterrizaje.

- Los pilotos que vuelan aeronaves propias, arrendadas, prestadas o empresariales, se familiaricen con los manuales de vuelo y tener presente, cual es la velocidad de aterrizaje de la aeronave que se encuentren operando, evitar los aterrizajes bruscos y poco controlados para evitar daños a la aeronave, sus sistemas y pasajeros.
- Mantener en todo momento en las fases críticas de vuelo la conciencia situacional alerta.
