SVIA-05-2011 ACCIDENTE DE HELICÓPTERO BELL MATRÍCULA TG-MUK, 08/07/2011

INVESTIGACIÓN DEL ACCIDENTE

El proceso de investigación del accidente, fue realizado por el Departamento de Seguridad de Vuelo e Investigación de Accidentes de la Dirección General de Aeronáutica Civil de Guatemala
Informe final No. SVIA 05-2011

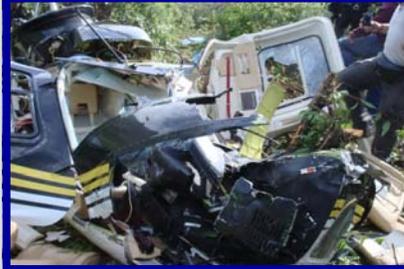
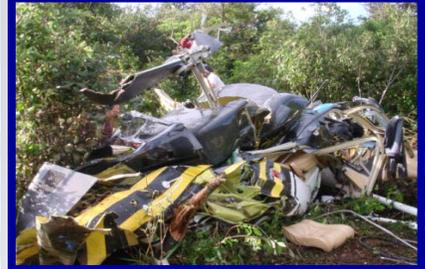
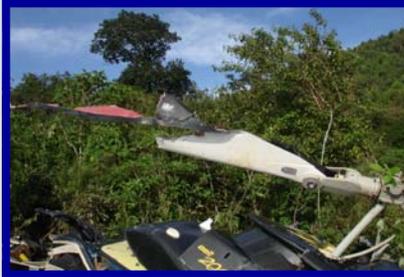
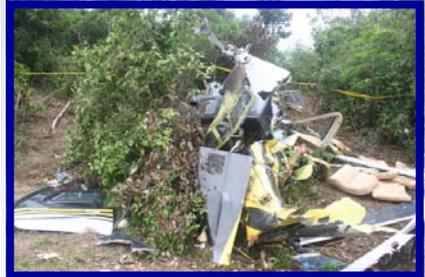
La altura de las montañas sobre el terreno es variada, según la posición de altitud del helicóptero, debido a la orografía dentro del área del Municipio de Tecpán, ya que éste es montañoso y la elevación de las montañas es diferente a otra, se encontraban además, cables y torres de apoyo, para los cables de distribución de energía eléctrica de alta tensión. En la senda de vuelo elegida por el piloto, impactó con dichos cables, provocando la destrucción de las palas del rotor principal en su inminente caída, destruyéndose el fuselaje con el impacto a tierra. Falleciendo dos de los pasajeros y el tripulante gravemente herido. La aeronave quedó totalmente destruida.

- Falta de conocimiento del área, en este caso la existencia de torres del tendido eléctrico y el cuidado de observar este tipo de torres en el desplazamiento del vuelo.
- Al efectuar el vuelo sobre montañas del Municipio y dirigir el vuelo hacia el frente, con la presencia de sol en el horizonte, no permitió visualizar los cables eléctricos, debido al color plata, el grosor y curvatura adoptada por el mismo peso de los cables, especialmente por la hora del atardecer.

- Enfatizar a los pilotos que posean helipuertos o pistas privada dentro de sus residencias, en un radio menor a la clasificación "C" de espacios aéreos ATS, efectuar los procedimientos y completar los requerimientos del plan de vuelo, en concordancia a los procedimientos establecidos en las Regulaciones de Aviación Civil y AIP del Estado de Guatemala.
- Mantener un programa de re-entrenamiento, para todos los pilotos tanto de ala fija como de helicópteros, con el fin de promover la acción de cabina estéril y maximizar los procedimientos de operaciones seguras en el desarrollo de cada vuelo, a través del mantenimiento de la competencia requerida en la LPTA.
