AERONAVE THRUSH S2R, MATRÍCULA TG-WER SVIA-06-2011 ACCIDENTE DE FECHA 24/07/2011

DATOS DE LA AERONAVE

INVESTIGACIÓN DEL ACCIDENTE

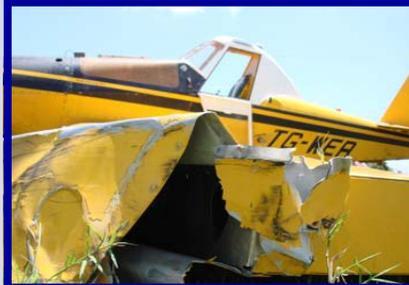
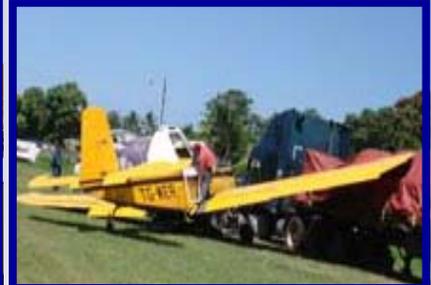
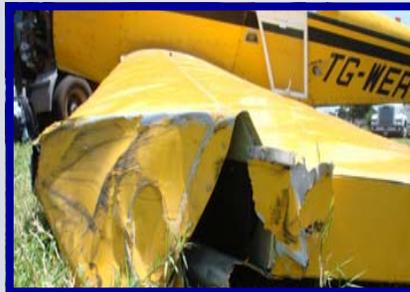
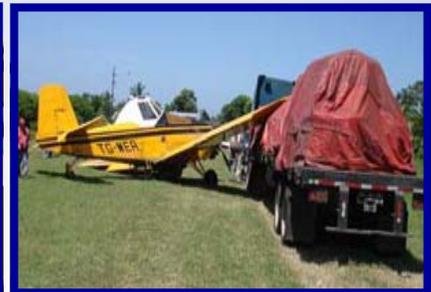
La aeronave marca Thrush Aircraft, efectuaba vuelos de fumigación agrícola sobre una de las fincas del área de Champerico, en el proceso de carga del Fertilizante (Sulfato de Amonio), dentro del compartimiento específico en el fuselaje de la aeronave, el piloto indicó que realizaría su vuelo No. 23 del día, al terminar el proceso de carga y rodar sobre la pista para iniciar la carrera de despegue, la aeronave perdió control y se desplazó hacia su lado izquierdo, impactando con un cabezal y plataforma que se encontraba estacionada de forma paralela a orillas de la pista, dañando ambos planos, motor y hélice al momento del impacto.

- Perdida de control de la aeronave
- Fractura del tornillo del tren de aterrizaje del lado izquierdo.

- Establecer un área de carga y descarga de agentes fertilizantes, por parte de la organización que maneja las operaciones de trabajo.
- Aislar cualquier vehículo de carga, transporte o privado del área de maniobras de pista, dejando despejadas las aéreas laterales, ambos extremos de la pista para el despegue seguro o aterrizajes de emergencia.
- Aumentar los controles de seguridad operacional a nivel de mantenimiento, reduciendo en tiempo la vida en uso de la tornillería del tren de aterrizaje, debido al constante uso de las aeronaves en pistas con baches, agujeros o con demasiadas irregularidades sobre el terreno, para aumentar la seguridad operacional de las aeronaves en áreas de trabajo agrícola.
