## SVIA-08-2010 ACCIDENTE DE FECHA 27/09/2011 CESSNA AIRCRAF, MATRÍCULA TG-WIS

Informe final No. SVIA-08-2011

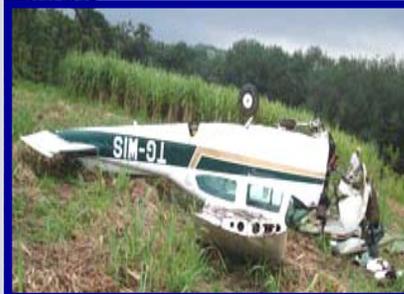
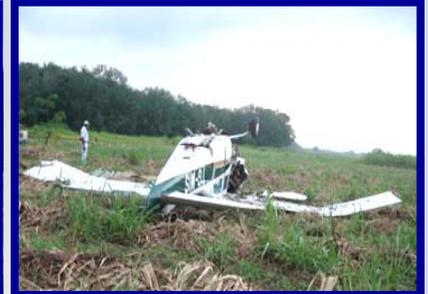
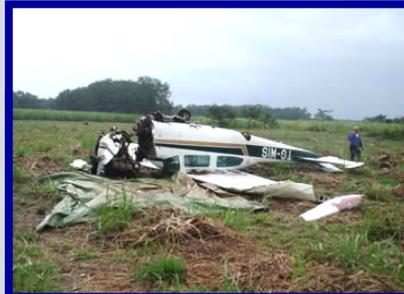
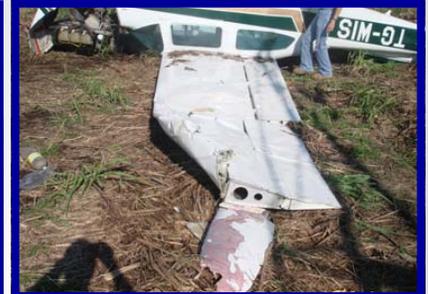
La aeronave efectuó un vuelo desde el Aeropuerto Internacional "La Aurora" en la zona 13 de la ciudad capital de Guatemala, hacia la finca El Tesoro, ubicada en el Municipio de Santa Bárbara, Departamento de Suchitepéquez, en la fase de aproximación el piloto pierde el control de la aeronave, indicando que debido a algunas aves que se encontraban en la senda de aproximación de pista, al intentar efectuar el procedimiento de una ida al aire, pierde sustentación y se desplaza hacia el lado izquierdo sobre la dirección de la pista de aterrizaje.

- Perdida de control de la aeronave en fase de aterrizaje, fue inducida al accionar la palanca o control de Flaps, sin seguir los procedimientos de emergencia al frustrar el aterrizaje.

- Mantener una actitud de prevención y seguir los procedimientos apegados a todos los posibles eventos que pudieran su citarse en las fases críticas, como aterrizajes y despegues a través de un entrenamiento continuo y supervisado, para aumentar el nivel de seguridad operacional en el campo aeronáutico guatemalteco.
- Los pilotos de aeronaves, al no tener una indicación fiel de la intensidad y dirección del viento en su fase de aterrizaje en la pista, les limita tomar criterios o decisiones en sus procedimientos estandarizados de aterrizaje frustrado, para efectuar las aproximaciones correctamente y de forma exitosa, por lo que se debe de promover la instalación de indicadores de viento en cada pista que este registrada y en uso, para la seguridad de los usuarios en transporte de aviación general.
