DATOS DE LA AERONAVE

MARCA: Cessna

MODELO: 172M

Aeropuerto Internacional La Aurora,
Cabecera de pista 01.

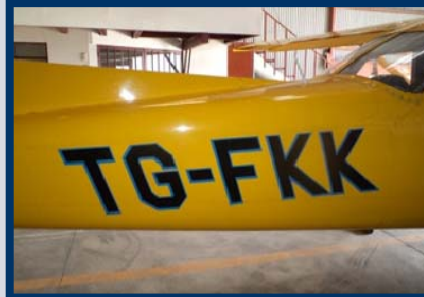
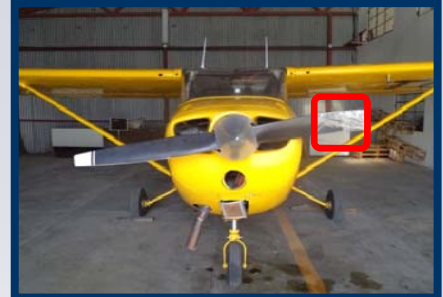
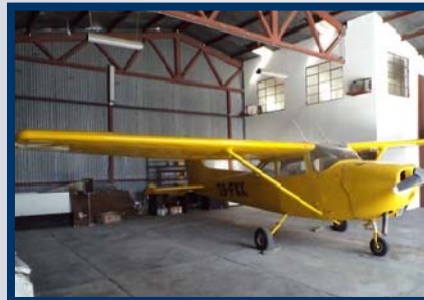
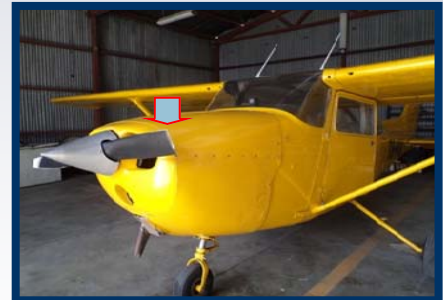
La aeronave aterrizó deteniéndose al final de la pista cabecera 01, inmediatamente evacuaron a los pasajeros y al revisar la aeronave se pudo comprobar la fractura en una de las puntas de las aspas de la hélice. Los pasajeros y el piloto salieron de la aeronave ilesos.

A la hélice de la aeronave se le efectuó malas prácticas de mantenimiento, por medio de una revisión de mantenimiento en enero del 2012, reportándola con 00.0 D/O, el aspa se fracturó ocasionando severos daños a la aeronave por vibración muy fuerte, esto puede ser provocado por un golpe no reportado o fatiga del material debido a su falta de historial de mantenimiento que demuestre su tiempo de vida en uso.

Mantener una vigilancia por parte de los responsables del mantenimiento de las aeronaves, en especial de los componentes mayores y de las hélices en caso de algún golpe o daño no reportado.

Al efectuar la renovación del Certificado de Aeronavegabilidad por parte de la DGAC, se debería verificar la procedencia de los componentes principales de la aeronave con el fin de establecer su tiempo de vida por horas de uso o tipo de nivel de inspección por tiempo calendario.
