SVIA-10-2013 ACCIDENTE AERONAVE THRUSH S2R MATRÍCULA TG-FYS, 13/09/2013

DATOS AERONAVE

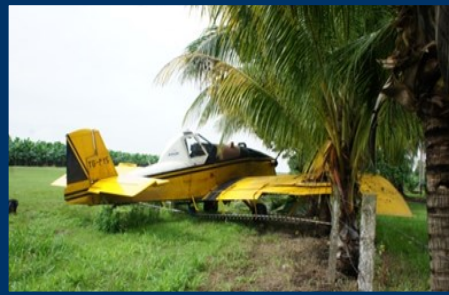
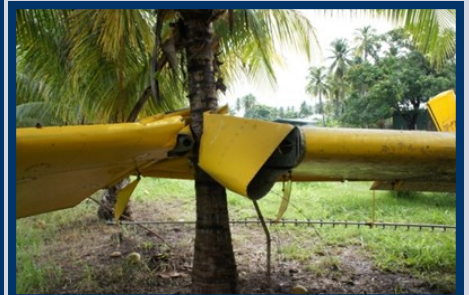
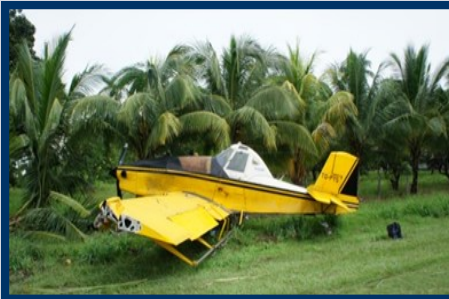
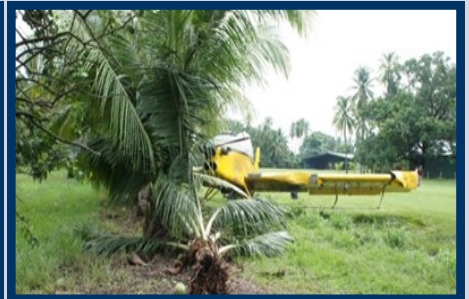
La aeronave despegó de la pista de la Finca Caoba, ubicada en el municipio de Tiquisate, departamento de Escuintla, para efectuar trabajos de fumigación agrícola en su vuelo No.3, luego de efectuar el procedimiento de descarga de agente químico irrigado sobre el área establecida de plantación de banano de dicha finca, el piloto retorna y procede a aterrizar para reabastecer el depósito de agro-químico y continuar el trabajo de fumigación agrícola aérea, en el aterrizaje la aeronave recorre la pista de forma controlada, en su recorrido sobre la pista un motorista ingresa desplazándose en forma transversal enfrente de la aeronave, ocasionando que el piloto efectúe maniobras de evasión sobre la superficie de la pista, por la humedad del terreno pierde el control y colisiona contra las palmeras de coco, las cuales se encuentran al costado de la pista.

La aeronave efectuó su aterrizaje de acuerdo a los procedimientos, y debido a la imprudencia del piloto de una motocicleta este cruza la pista, sin asegurarse que se encontraba libre y la cuál en ese momento se encontraba en operación de trabajos de fumigación; la aeronave se sale de la pista e impacta con las palmeras de coco, esto se denomina incursión de pista.

Solicitar a los operadores que prestan servicios de trabajos agrícolas, los procedimientos adecuados dentro de su Manual de Operaciones, con el fin de evitar la incursión en pista de trabajo de animales bovinos, porcinos, vehículos, motocicletas, personal interno de la finca u otro similar, en los horarios en que una aeronave se encuentre efectuando operaciones de aterrizaje o despegues por trabajos agrícolas aéreos.

Promover la Vigilancia Operacional del Estado hacia las empresas que prestan y efectúan trabajos de fumigación agrícola en las pistas de aterrizaje propias de la empresa y que prestan servicios a terceros, observando el cumplimiento de lo requerido en los procedimientos de sus manuales para el eficaz cumplimiento de la Seguridad Operacional de los trabajos de fumigación agrícola.
