SVIA-12-2013 ACCIDENTE AERONAVE PIPER PA-28-140 MATRÍCULA TG-RIJ, 26/11/2013

DATOS AERONAVE

Marca: Piper
Modelo: PA-28-140
Serie: 28-24452
Certificado Tipo: 2A13

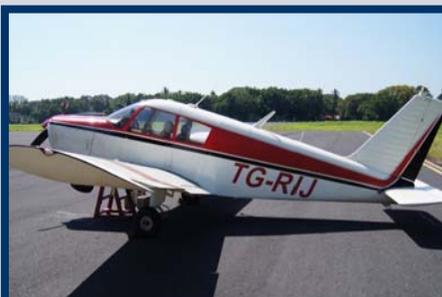
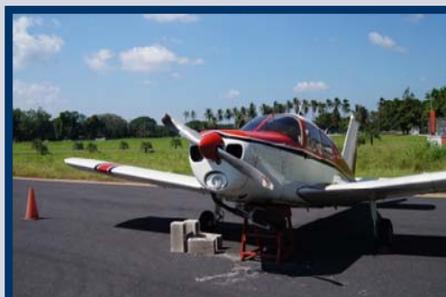
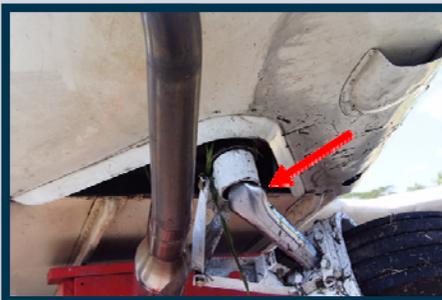
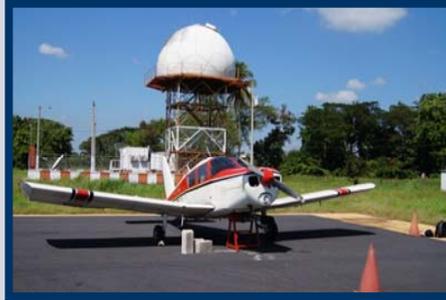
Durante el proceso de instrucción de vuelo el instructor solicita efectuar un paro total de la aeronave sobre la pista vía radio al ATC, para descender de la aeronave, y seguidamente el piloto alumno procedería a solicitar autorización para despegar, al ATC de la torre de control le autoriza al piloto alumno efectuar un toque y despegue, posterior aterrizaje "SOLO"; se efectúa la operación de despegue de forma normal y sin inconvenientes, en el aterrizaje en su contacto con la superficie de la pista de aterrizaje, el tren de nariz se fractura en el contacto a tierra, dañando severamente la hélice, el motor y el mismo tren de aterrizaje delantero de la aeronave.

- La aeronave efectuó su aproximación a una velocidad normal pero al perder el sentido de profundidad golpea inicialmente con la rueda de nariz, el amortiguador del Tren de Nariz no soportó y se fracturó, dato tomado de las fotografías, las que demuestran un impacto directo y con potencia del motor. Las fotografías de la Hélice, indican que el motor tenía potencia, lo que demuestra que el aterrizaje se efectuó fuera de control.
- No se verificaron los recientes entrenamientos de los procedimientos de aterrizaje y se efectuó el vuelo SOLO sin estar preparados.

- Las escuelas de formación aeronáutica deberán de complementar sus sílabos de entrenamiento práctico, extendiendo el entrenamiento de vuelos para ejecutar su vuelo SOLO, si fuese necesario en cada alumno.
- La vigilancia operacional de escuelas deberá contemplar el desempeño individual de cada alumno con la verificación de los entrenamientos tanto prácticos como escritos, por medios adecuados a su alcance por parte de la supervisión.
