AERONAVE CESSNA, MATRÍCULA XB-MSN SVIA-06-2013 ACCIDENTE DE FECHA 28/06/2013

DATOS DE LA AERONAVE

Marca: Cessna
Modelo: T210-N
Serie: 210-63987
Certificado Tipo: 3A21, revisión No. 48 de fecha 09/09/2011
Lugar Accidente: Municipio de Ixchiguán, Departamento de San Marcos Guatemala
Fecha Accidente: 28/06/2013
Tipo y número de Licencia: Privada 201220901

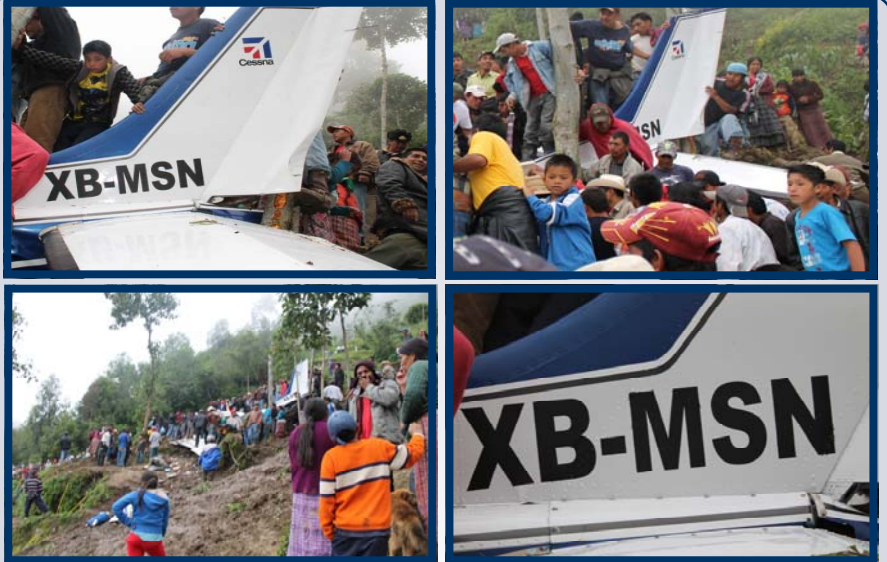
La aeronave con matrícula de la República de México XB-MSN, despegó aproximadamente a las 07:00 hrs., en el Aeropuerto de Tapachula en el Estado de Chiapas, durante el inicio de su vuelo se dirige e ingresa a territorio guatemalteco al sur-eco del Departamento de San Marcos Guatemala, sin comunicación con los centros de control aéreos nacionales, internándose en el estado de Guatemala sin autorización, seguidamente la aeronave impacta a tierra en las cercanías de la Comunidad Nuevo Porvenir, región del Municipio de Ixchiguán, Departamento de San Marcos, la cual se encuentra aproximadamente a 10,000.0 pies de altura, la aeronave impacta aproximadamente a las 7:30 Hrs. según dijeron los observadores del lugar, falleciendo en el impacto el tripulante y los 5 pasajeros a bordo, la aeronave quedó completamente destruida.

- La posible desorientación en el espacio aéreo no reconocido por el piloto y de esta manera tomo un curso o dirección incorrecta, tipificándose como desorientación espacial.
- La posible práctica de vuelo por instrumentos al observar nubes sobre su ruta de vuelo, lo que ocasiono la pérdida de orientación de destino y que ingresara a una región desconocida para el piloto.

- Promover la correcta instrucción de vuelo desde el entrenamiento en tierra para los pilotos privados, enfatizando la no práctica de vuelo por instrumentos hasta adquirir la base primaria de vuelo por instrumentos y la práctica suficiente en vuelo para el desarrollo de este tipo de acuerdo con su habilitación en su licencia.
- Ampliar los servicios de radar aéreo hacia los puntos geográficos donde el ingreso de aeronaves al territorio nacional pueden ocasionar la incursión al territorio guatemalteco, sin conocimiento de los servicios de control de tránsito aéreo.
- Establecer un medio de comunicación entre los servicios de radar aéreo de Guatemala con México, para retroalimentar la información de los tránsitos aéreos en ambas fronteras para un mejor control de los servicios.
