SVIA-07-2013 ACCIDENTE AERONAVE CESSNA T206H MATRÍCULA TG-GOM, 23/07/2013

El proceso de investigación del accidente, fue realizado
Por la Unidad de Investigación de Accidentes de la Dirección
General de Aeronáutica Civil de Guatemala
Informe final No. SVIA-07-2013

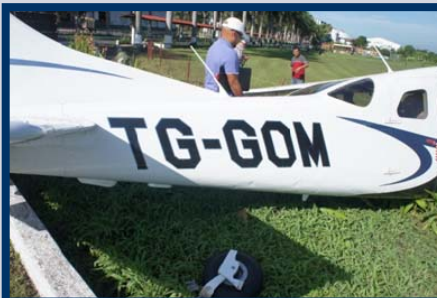
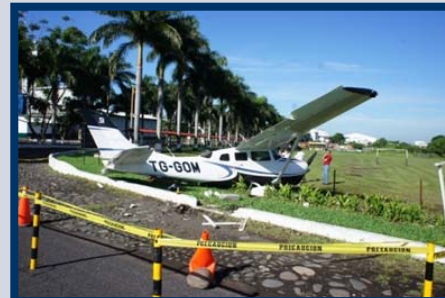
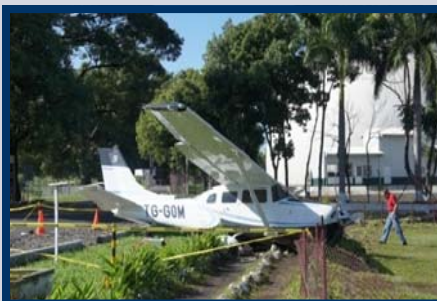
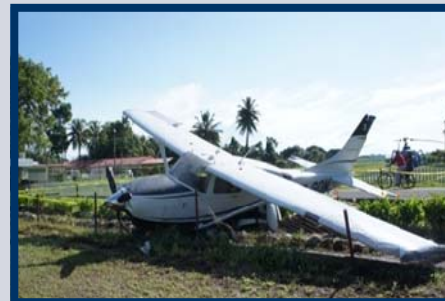
La aeronave despegó de la pista de la finca La Montañesa a las 14:50, departamento de Escuintla, con la intención de efectuar un vuelo de 0:10 minutos, con destino a la pista de aterrizaje de la finca Belén, en donde se encuentran las instalaciones del Ingenio "La Unión", durante su aproximación a la pista, además de encontrarse la pista saturada de agua por lluvias recientes, al efectuar el aterrizaje la aeronave no se detiene a lo largo de la pista, saliéndose al final del extremo sur en la trayectoria de aterrizaje, atravesando el cerco de madera que divide la pista con una calle de rodaje de automóviles, deteniéndose aproximadamente a 15.0 metros después del final de la pista, colapsa totalmente el tren de aterrizaje delantero y principal izquierdo; el piloto y pasajero salen ilesos de la aeronave y por sus propios medios.

La aeronave efectuó un aterrizaje largo en una pista húmeda y con un nivel alto de velocidad.

La tripulación debería de informarse y tomar el criterio profesional de las condiciones atmosféricas presentes hacia el área de destino en relación a la cantidad de lluvia en el área de operaciones al efectuar maniobras de vuelo y visualizar las posibles condiciones de la pista para planificar un adecuado aterrizaje.
