## SVIA-09-2013 ACCIDENTE DE FECHA 23/08/2013 TRUSH COMMANDER 2SR, MATRÍCULA TG-FRU

El proceso de investigación del accidente, fue realizado por el Departamento de Seguridad de Vuelo e Investigación de Accidentes de la Dirección General de Aeronáutica Civil de Guatemala Informe final No. SVIA-09-2013

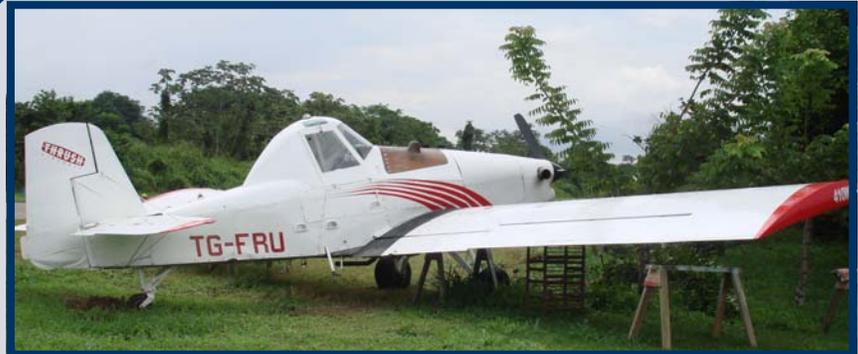
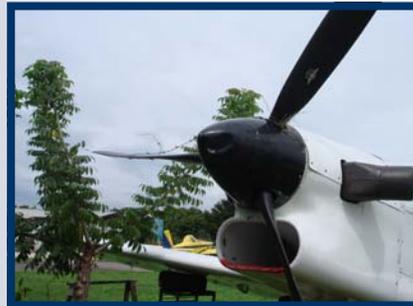
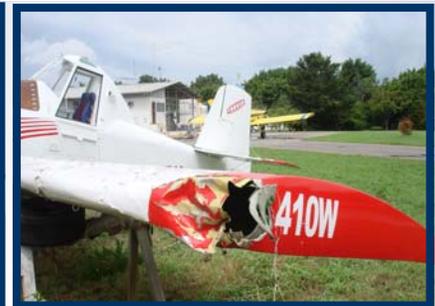
Cuando procedía a efectuar el segundo aterrizaje del día, perdió el control y derrapo en la pista sobre el lado izquierdo, provocando daños en la punta del ala izquierda, quebradura en tren de aterrizaje derecho, golpes en la hélice y en el cobertor del domo de la hélice (spiner), como en la parte inferior del fuselaje.

- Al efectuar aproximaciones con viento a favor, se corre el riesgo de vientos cruzados y arrachados muy fuertes que lo pueden sacar de la pista.
- La posible presencia de vientos de cola arrachados fuertes, provocó la pérdida de control y la salida inminente de la pista.
- Efectuar el aterrizaje con viento a favor. (Viento de cola)
- El aterrizaje con viento a favor aumenta la velocidad de aproximación y la carrera sobre la pista.

- La instalación de mangas, o indicadores de intensidad de viento y dirección de color naranja u otro color que resalte dentro del entorno, del cual se efectúan operaciones aéreas, para que se distingan y puedan ser vistas a distancia, así poder planificar los aterrizajes.
