SVIA-02-2014 ACCIDENTE AERONAVE ROBINSON R44 MATRÍCULA TG-AAA, 03/03/2014

El proceso de investigación del accidente, fue realizado por el Departamento de Seguridad de Vuelo e Investigación de Accidentes de la Dirección General de Aeronáutica Civil de Guatemala
Informe Final No. SVIA-02-2014

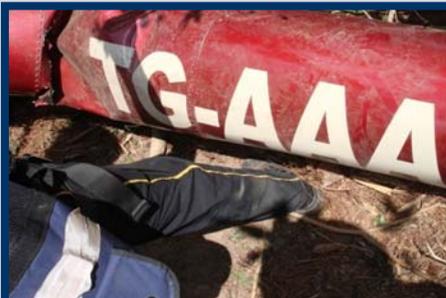
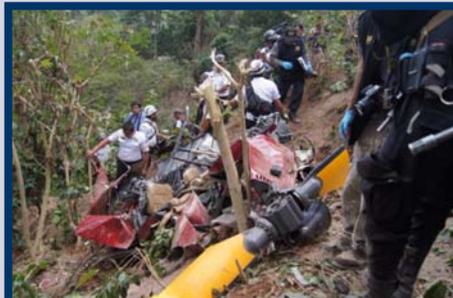
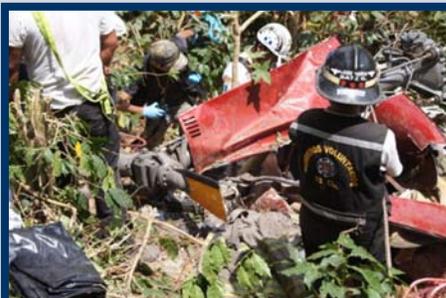
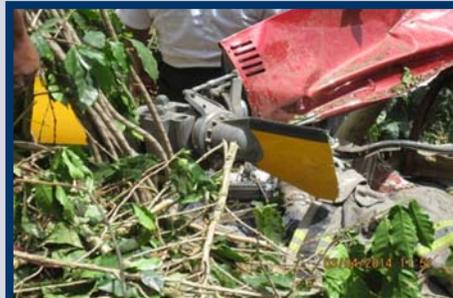
En su ruta de vuelo al Aeropuerto La Aurora, decidió volar más al Eco de su ruta por las condiciones meteorológicas existentes en el área de su rumbo de vuelo, provocando que al llegar al Municipio de Fraijanes, impactara contra un cerro a un nivel de vuelo 4,631 pies, aproximadamente a las 00:30 UTC.

Falleciendo el piloto y sus pasajeros.

- La gestión o administración en cabina para la toma de decisiones, en cuanto a la velocidad, altura y factores de pilotaje en condiciones adversas al vuelo.

- Reforzar el programa de información o implementar en el mismo los recurrentes teóricos anuales en la Aviación General, sobre las aeronaves que operan los pilotos, a fin de mantener al día las recomendaciones que se manifiestan en los diferentes Manuales de Vuelo.
- Enfatizando en guiarse por las normas de "No llevar pasajeros en los vuelos, en los cuales se tiene planificado prácticas de entrenamiento" y utilizar las aeronaves que tengan categoría "INSTRUCCIÓN" en su Tarjeta de Aeronavegabilidad.
- "Asegúrese entonces NUNCA volar de noche en este tipo de aeronave, si no se presentan condiciones óptimas de tiempo, sin nubes, y con buena iluminación celestial o de superficie, como referencia".
