SVIA-05-2014 ACCIDENTE AERONAVE THRUSH S2R MATRÍCULA TG-KII, 07/04/2014

El proceso de investigación del accidente, fue realizado por el Departamento de Seguridad de Vuelo e Investigación de Accidentes de la Dirección General de Aeronáutica Civil de Guatemala Informe Final No. SVIA-05-2014

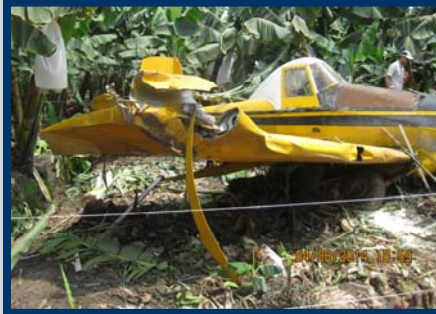
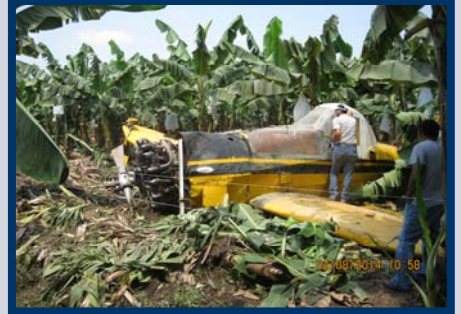
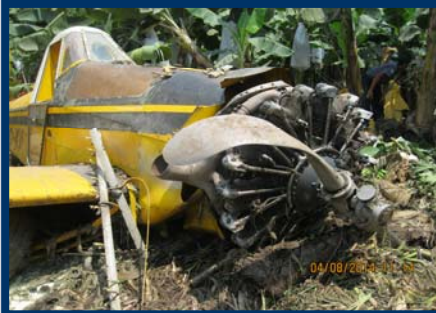
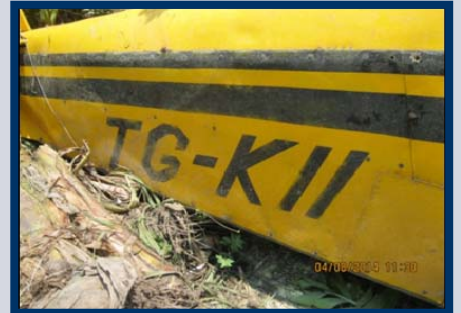
- Por lo investigado, el motor perdió el tiempo interno que el Disco de Levas mantuviera abiertas las válvulas de los cilindros, dejándolos sin compresión y por consiguiente el paro en la operación del mismo.
- La falla probable es que el disco o rueda de levas (mecanismo que abre y cierra las válvulas de los cilindros), se salió de sincronía o tiempo del motor, esto provoca que todos los cilindros (9) quedaran sin compresión y por lo tanto el paro del motor.

- Las constantes mejoras de la seguridad operacional, las medidas preventivas, derivadas de las experiencias recabadas, nos sirven para efectuar operaciones de vuelo más seguras en cualquier aeronave que sobrevuele el espacio aéreo guatemalteco, en el presente caso se recomienda:
- Que se mantenga un monitoreo constante sobre el panel de los indicadores del motor, por cualquier fluctuación de las agujas indicadoras en los instrumentos, sobre todo las de indicación de MAP, RPM y Presión de aceite; reportarlo a mantenimiento para su corrección y poder prevenir una posible falla.
