## SVIA-06-2014 ACCIDENTE AERONAVE BEECHCRART V35B MATRÍCULA TG-JOB, 15/04/2014

### DATOS AERONAVE

**Modelo:** Bonanza V35B

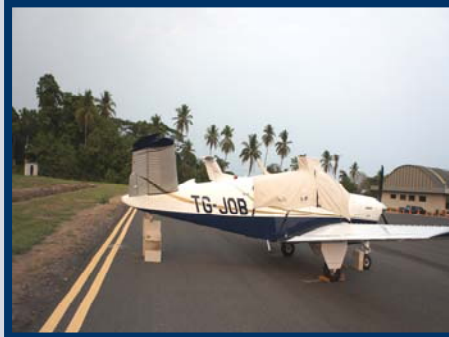
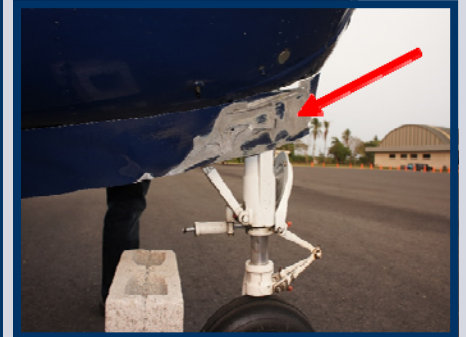
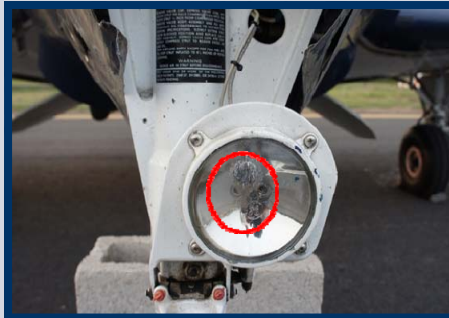
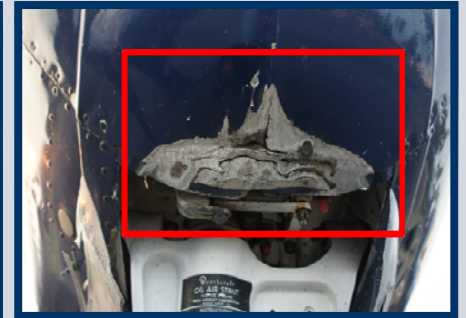
La aeronave aterizó posteriormente en la Cabecera del aeródromo de San José, con orientación 015° y cuando estaba en carrera de desaceleración y frenado, el tren de aterrizaje de nariz se hundió, arrastrándose el fuselaje sobre la pista, por la fuerza provocó daños en la sección inferior frontal del fuselaje y daños significativos a las aspas de la hélice.

- Falla del sistema eléctrico.

Efectuar circulares de Prevención Operacional a los pilotos con el fin de promover la lectura de la Lista de Chequeo desde el arranque de la aeronave, durante el desarrollo del vuelo, hasta el apagado de la misma en todas las etapas del vuelo, para evitar obviar uno de los ítems de la lista, como en este caso el Interruptor (Switch) actuador del Alternador y evitar la descarga de la batería durante el vuelo.

Se recomienda verificar los instrumentos en su funcionamiento y actitud de la aeronave durante el desarrollo del vuelo, atendiendo y verificando el cambio de estatus de cualquier indicador ejemplificando el instrumento de carga del alternador por medio del amperímetro, este instrumento nos indica si el alternador mantiene la carga de la batería, consumo excesivo de voltaje o sobre carga de voltaje de la batería.
