IASV-08-2014 ACCIDENTE AERONAVE TRUSH S2R-T15 MATRÍCULA TG-LER, 21/06/2014

DATOS AERONAVE

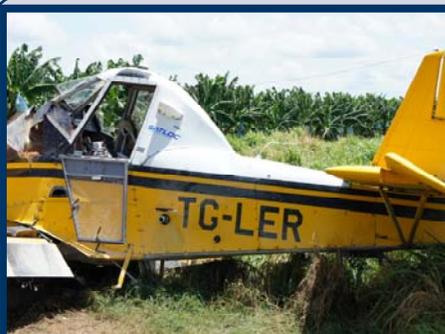
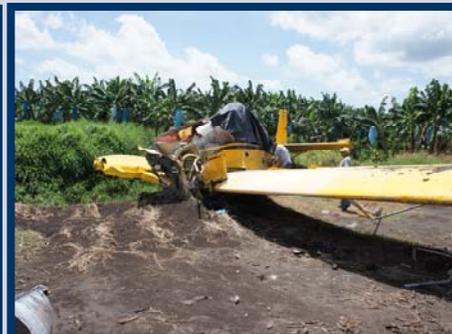
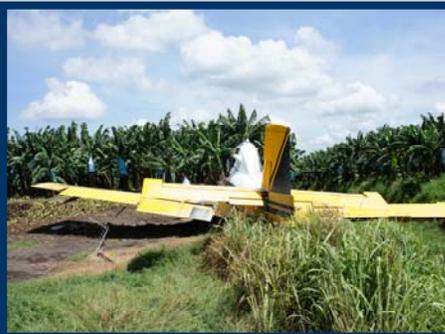
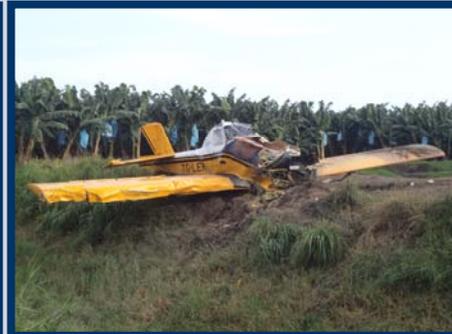
La aeronave se encontraba efectuando trabajos aéreos agrícolas, en la pista de la finca Primavera en el Municipio de Tiquisate, departamento de Escuintla, posterior a efectuar el 5to vuelo del día y siendo aproximadamente las 8:30 de la mañana, de acuerdo al reporte escrito del piloto, inicia su rodaje hacia la cabecera norte de la pista para efectuar el último vuelo de trabajo de aspersión de agente químico sobre la plantación de banano, la aeronave inicia el despegue y avanza todo el largo de la pista sin levantar el vuelo, en los últimos 40.0 metros aproximadamente activa la palanca de emergencia para liberar el producto químico de aspersión, al mismo tiempo que impacta contra un montículo de tierra que le sirve de rampa, un tren de aterrizaje se engancha con una línea de transporte de banano deteniendo la nave logra atravesar al otro lado del quintel o zanja, donde la aeronave quedó por impacto destruida. El piloto fue rescatado y retirado de la aeronave con daños leves.

- Durante el proceso de desarme e inspección del motor a turbina, se encontró agua, presencia de hongo y sedimentación en el filtro de la unidad de control de combustible, lo cual evidencia la falta de revisión periódica establecida por el fabricante a la unidad, este tipo de contaminación puede provocar una pérdida de potencia temporal del motor.

- Que se efectuó un proceso de revisión más consistente de los instrumentos del motor en los procesos de despegue, por cualquier fluctuación de las agujas indicadoras en dichos instrumentos en la fase de despegue, sobre todo en las de indicación de RPM y Presión de aceite; reportarlo a mantenimiento para su corrección y poder prevenir una posible falla.
- Proveer en la carrera de despegue puntos visuales o de distancias sobre la pista, que puedan dar un indicativo al piloto para la toma de decisiones y no continuar con la carrera de despegue con el fin de aumentar la seguridad operacional al momento de presentarse una falla técnica del motor, controles de vuelo u otro sistema de funcionamiento de la aeronave en la fase de despegue.
