UIA-12-2016 ACCIDENTE HELICÓPTERO BELL 206 L-3 MATRÍCULA TG-CHB, 12/08/2016

Informe Final No. UIA-12-2016

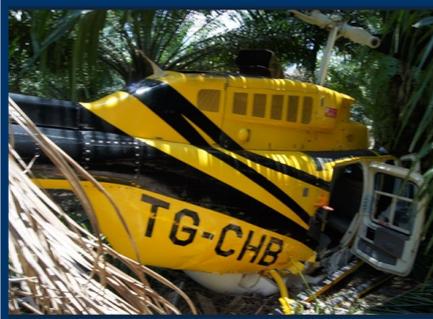
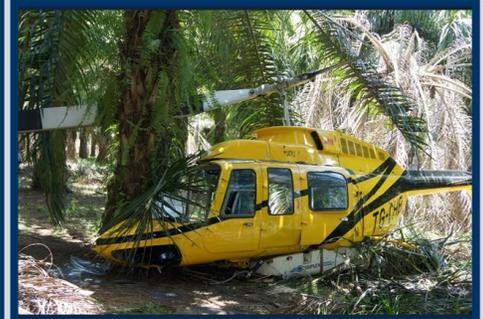
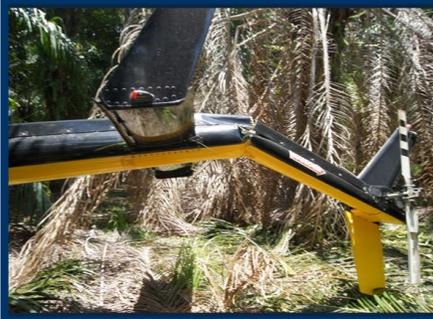
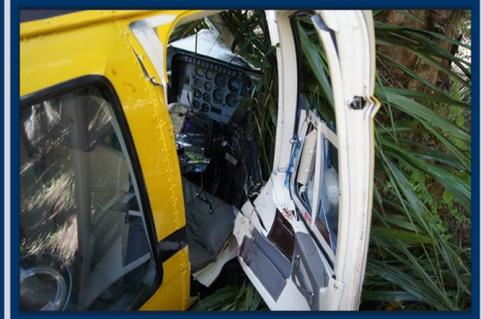
Posteriormente se presenta un paro total del motor, lo cual obligó al piloto a efectuar un aterrizaje por emergencia en autorrotación sobre la plantación (palma africana), impactando preliminarmente con una planta donde se fractura parte del tren de aterrizaje, al impactar contra el suelo el fuselaje del helicóptero se fracturó en distintos puntos.

- La causa del suceso fue el paro total del motor, provocado por la falla de los cojinetes 1 y 2, debido a la escasa lubricación aunada a la fatiga del material, consecuentemente la alta temperatura fractura el cojinete No. 1, esto de acuerdo al reporte al efectuar el desarme y revisión de partes y componentes del motor en Canadá.

- Se recomienda en el presente caso, que al presentarse una pérdida de potencia del motor, efectuar un aterrizaje seguro en el área que se tenga a la vista autorrotación por emergencia.

- Es recomendable que al encenderse la luz del chip detector (detector de partículas de metal en el aceite del motor), se aterrice de inmediato de acuerdo al manual de vuelo del helicóptero.
