UIA-14-2016 ACCIDENTE DE HELICÓPTERO EUROCOPTER MATRÍCULA TG-MCN, 01/09/2016

Informe Final No. UIA-14-2016

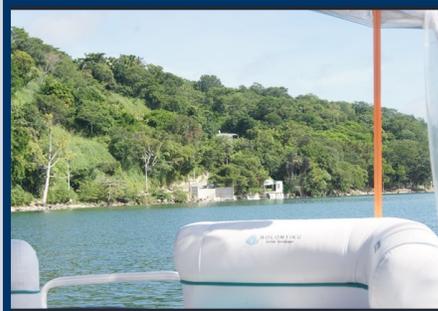
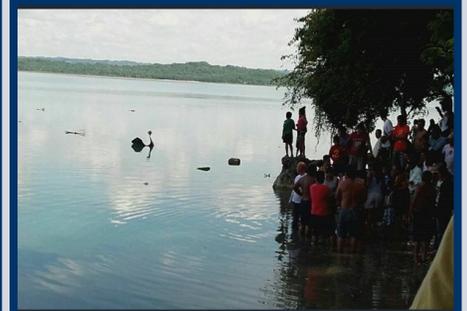
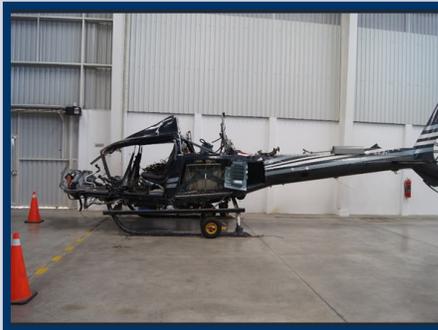
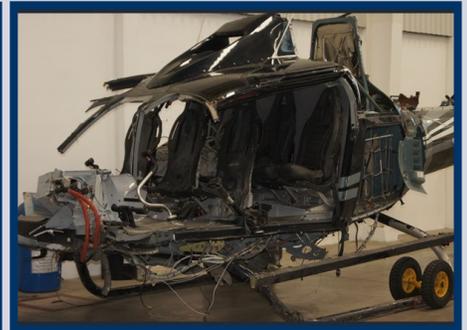
El reporte del piloto indica que al efectuar un viraje, una de las aspas del rotor principal impacta contra el agua provocando el accidente.

El helicóptero se hundió de inmediato, unas personas que se encontraban nadando cerca del área del impacto rescataron al piloto, colocándolo sobre la playa, lugar a donde acudieron los equipos de auxilio, sufriendo una lesión traumática abdominal y fue trasladado a un hospital privado en Petén y luego a la ciudad capital.

- La causa principal fue efectuar el viraje en vuelo a baja altura, ocasionando que las aspas del rotor principal tuvieran contacto con el agua, lo que provocó el golpe y el hundimiento del helicóptero en el lago.

A los pilotos de helicópteros del campo aeronáutico, deberían mantener una altura prudente que provea seguridad al efectuar las maniobras de aterrizaje o aproximación a los helipuertos y mantener informado al centro de control de cualquier intención a realizar.

Los pilotos de helicópteros del campo aeronáutico, si se desea efectuar otras maniobras antes de abandonar la frecuencia, o previo a efectuar otro tipo de vuelo, deberían de comunicarlo al centro de control más cercano.
