UIA-03-2016 ACCIDENTE AERONAVE PIPER PA-28-140
MATRÍCULA TG-PEW, 23/02/2016

Informe Final No. UIA-03-2016
INVESTIGACIÓN DEL ACCIDENTE

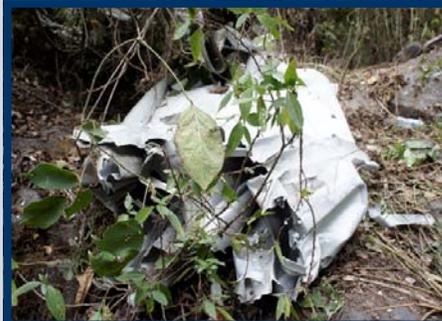
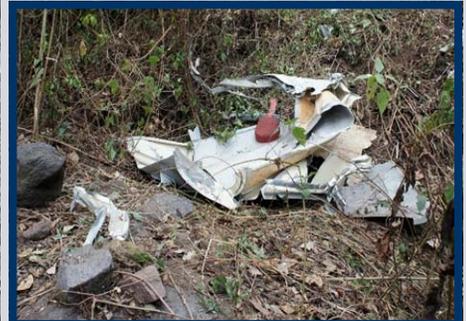
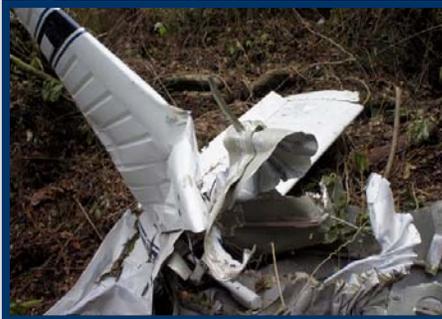
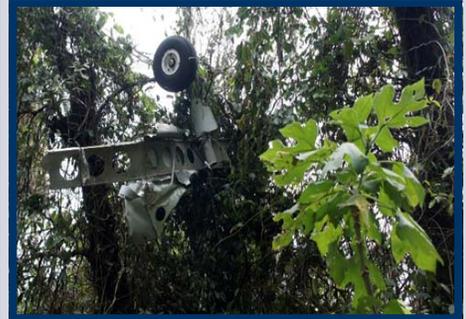
La aeronave es localizada el día siguiente 24 de febrero, aproximadamente a las 7:00 hora local, por pilotos que ayudaron a la búsqueda de la aeronave, lamentablemente la aeronave fue encontrada destruida en su totalidad, y sin sobreviviente al Sur-Este en el Volcán de Agua.

- Falla Operacional Humana por estar volando una aeronave sin conocimiento de Vuelo por Instrumentos.

- Aumentar en la fase de instrucción de vuelo en los centros de instrucción aeronáutica los niveles de conocimiento orográfico con el fin de reconocer y evitar condiciones peligrosas del terreno en las rutas y áreas a volar, especialmente si efectúan prácticas de vuelo desde y hacia la costa sur del territorio guatemalteco, saliendo de la capital de Guatemala, de acuerdo a lo estipulado en la RAC LPTA 2.2.2.1 (d), (7), además de prohibir a través de la correcta Regulación los vuelos solos de travesía sin la correcta determinación de habilidad del estudiante.
