UIA-04-2016 ACCIDENTE AERONAVE THRUSH S2R MATRÍCULA TG-DMF, 03/03/2016

Informe Final No. UIA 04-2016
INVESTIGACIÓN DEL ACCIDENTE

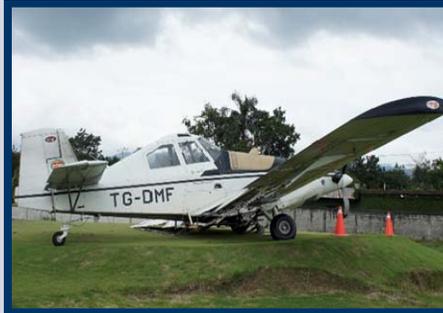
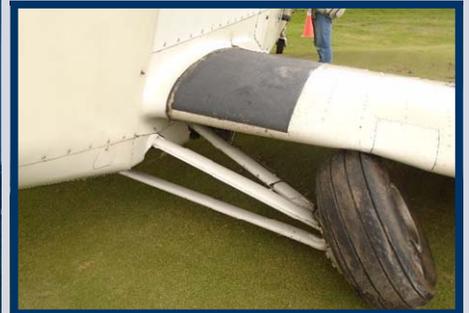
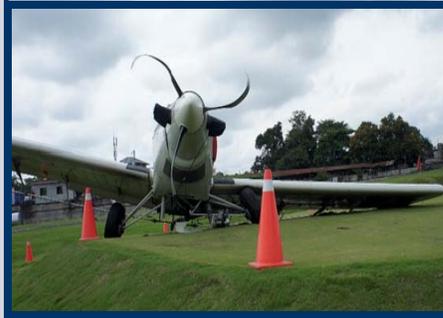
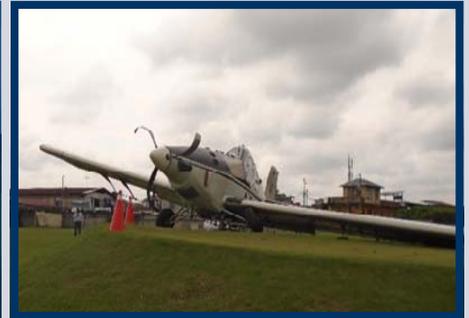
La fractura inminente de la base superior del amortiguador del tren de aterrizaje principal lado izquierdo, obligó a que la aeronave al hacer contacto con la pista y que esta se desviara hacia el lado izquierdo de su recorrido para el aterrizaje, causara daños a la propia sección del amortiguador, tren de aterrizaje lado izquierdo, hélice y motor.

La sección del daño encontrado en el tubo de amortiguador superior evidencia esfuerzo por tensión lineal, aunque este tipo de daño es atípico para esta parte, el peso y fuerza que actúa para someter a los amortiguadores a este tipo de tensión es normal y debería ser soportable para dicha parte; sin embargo los posibles eventos previos al accidente o el número de ciclos por aterrizajes y despegues a los que pudo haberse sometido, posiblemente incidieron para el daño encontrado.
