UIA-06-2016 ACCIDENTE AERONAVE CESSNA 172N MATRÍCULA TG-KAM, 27/03/2016

**Informe Final No. UIA-06-2016
INVESTIGACIÓN DEL ACCIDENTE**

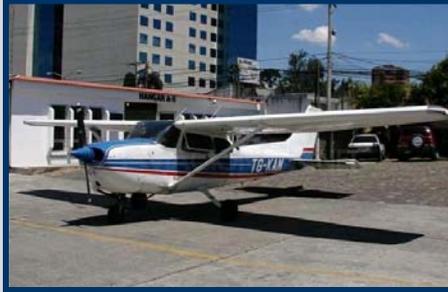
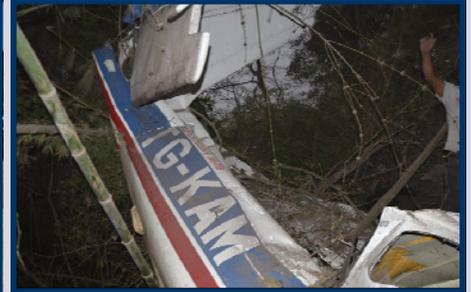
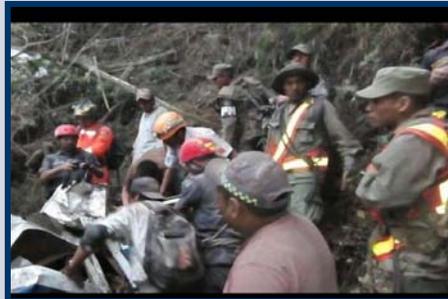
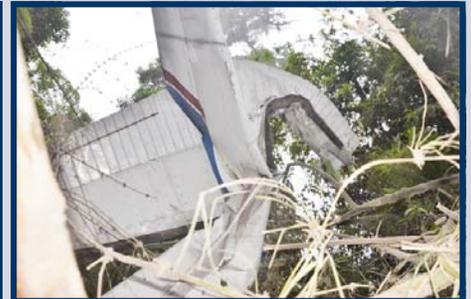
La aeronave fue encontrada destruida en su totalidad y sin sobrevivientes, por impacto directo al Volcán de Fuego.

- La decisión de volar con las condiciones de clima no favorables para la continuidad de un vuelo visual y la falta de experiencia en condiciones de vuelo por instrumentos.
- Aunque la aeronave contaba con el equipamiento adecuado para vuelos por instrumentos, el piloto carecía de la experiencia, habilitación y calificación para vuelos IFR.

- Prohibir a través de la correcta Regulación los vuelos solos de travesía sin el instructor a bordo de la aeronave y aumentar en la fase de instrucción de vuelo en los centros de instrucción aeronáutica, los niveles de conocimiento orográfico de las rutas y áreas a volar, especialmente si efectúan prácticas de vuelo desde y hacia la costa sur del territorio guatemalteco, saliendo de la capital de Guatemala, de acuerdo a lo estipulado en la RAC LPTA 2.2.2.1 (d), (7).

- Crear procedimientos de vigilancia y control para las empresas que rentan aeronaves o que brindan servicios de instrucción aérea, a través de la correcta certificación de Empresas Aéreas (CO), de tal manera que se confirme la entrega de una aeronave para su uso en vuelo para instrucción, y que la responsabilidad de la misma de forma escrita a un piloto estudiante con licencia vigente o al instructor directamente, con el fin de prevenir el uso no autorizado de aeronaves por parte de pilotos estudiantes con licencia o habilitaciones vencidas.
