## UIA-02-2017 ACCIDENTE DE HELICÓPTERO McDONNELL MATRÍCULA N245SE, 07/02/2017

Informe Final No. UIA-02-2017

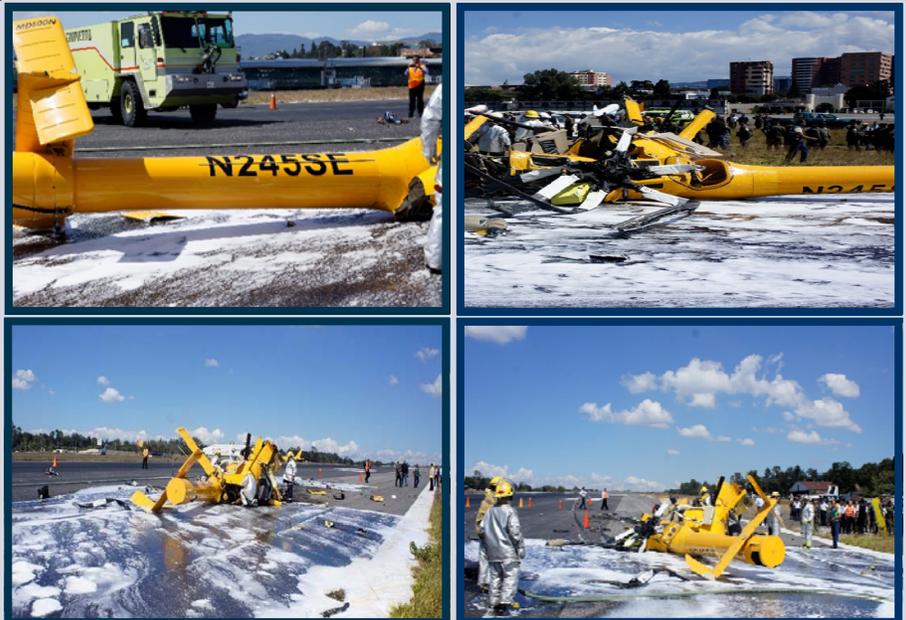
Luego de escuchar el relato de los que observaron el suceso, el helicóptero asume una actitud normal de vuelo, elevándose aproximadamente 150.0' (pies), posteriormente en su vuelo efectúa una maniobra de ascenso brusco y seguidamente se precipita a tierra sobre la pista de forma vertical, frente a las intersecciones Alfa y Bravo de la pista de aterrizaje, pereciendo los cuatro ocupantes del helicóptero.

- Pérdida de Control en Vuelo.

- La Autoridad Aeronáutica debería filtrar la correcta información al recibir la solicitud de los planes de vuelo u otros medios, a fin de corroborar las habilitaciones en las licencias de tripulación correspondiente en marca y tipo de aeronave.

- Los operadores de aeronaves como tripulación de abordaje, en función de capitán de aeronave o helicóptero, deberán de cumplir con lo estipulado en las Regulaciones de Aviación Civil RAC LPTA al desempeñarse como capitán de una aeronave.
