UIA-04-2017 ACCIDENTE DE AERONAVE TRUSH MATRÍCULA TG-GUS, 03/04/2017

DATOS DE LA AERONAVE

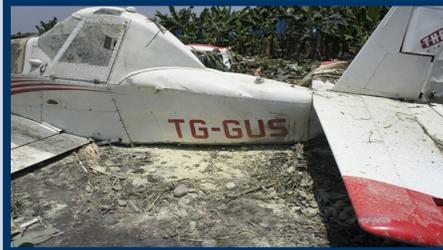
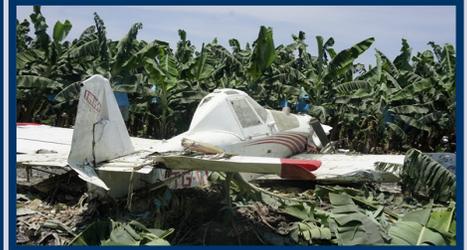
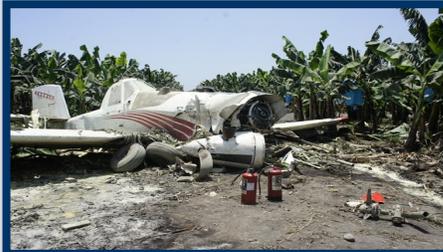
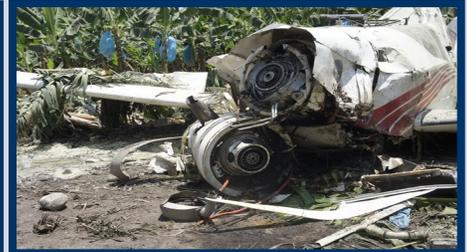
La aeronave, efectuaba trabajos de fumigación sobre la plantación de banano de la finca "Tasmania", Municipio de Overo del departamento de Escuintla, iniciando su actividad de vuelos aproximadamente a las 06:00 de la mañana del día lunes 3 de abril de 2017, al inicio de las actividades todo transcurre según lo programado, sucediendo que, al efectuar su vuelo No.6 aproximadamente a las 8:15 horas, después del despegue y al iniciar el ascenso ya en vuelo, la aeronave pierde sustentación e impacta a tierra aproximadamente a 40.0 metros del final de la pista, el piloto sale por sus propios medios, constatando después de los exámenes médicos, que se encontraba físicamente ileso.

- Como causa probable en este accidente se puede determinar cómo la retracción de los flaps, sin alcanzar la distancia y velocidad adecuada para el despegue, pudiendo influir la alta temperatura a la hora del suceso, la intensidad y dirección del viento al provocar un descenso o hundimiento de la aeronave.

- De acuerdo con lo estipulado en la RAC-13 (Investigación de Accidentes e Incidentes de Aviación) de la Dirección General de Aeronáutica Civil, el objetivo de la investigación de un accidente es promover la Seguridad Operacional a través de medidas que aseguren la prevención de Accidentes e Incidentes.
- Se recomienda a los propietarios y operadores de los servicios aéreos de trabajos agrícolas, cumplir con los procedimientos administrativos, técnicos y operacionales de fumigación agrícola, recordándoles efectuar controles de disminución de carga de los agentes químicos en los procesos de fumigación, conforme aumenta la temperatura en el área de trabajo durante la mañana por efecto de la luz solar, debido a los efectos de altitud por densidad y temperatura.
