UIA-05-2017 ACCIDENTE DE AERONAVE AVIAT MATRÍCULA TG-DRY, 20/05/2017

Informe Final No. UIA-05-2017

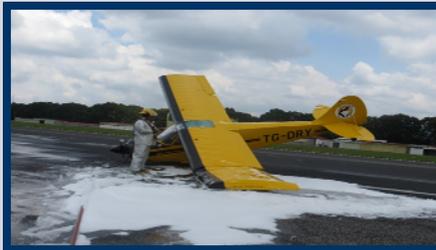
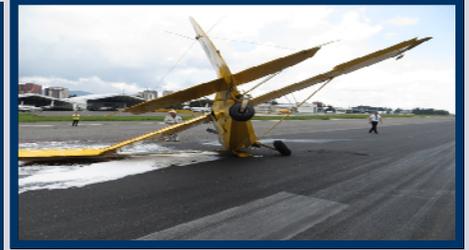
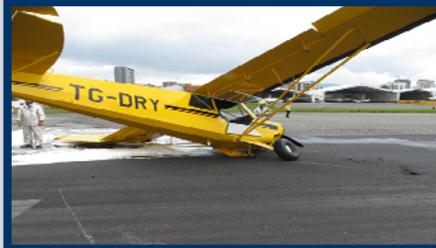
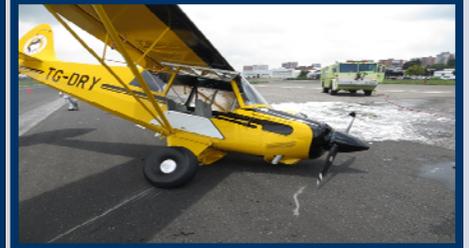
- En el presente caso, la causa probable fue la fractura por fatiga de material del eje en la rueda del tren principal de lado izquierdo, causando los daños a la aeronave y a la estructura anteriormente descrita. La imposibilidad de control de la aeronave por ráfagas de viento cruzado sobre la cabecera de pista 02, aunado al viento de cola reportado por la estación meteorológica de la Aurora, al momento del aterrizaje.

Recomendar a cada piloto que de acuerdo a su profesionalismo, centre su atención en los procesos de gestión y administración de cabina estéril en los momentos más críticos de la etapa de aterrizaje, aumentando su conocimiento y lectura del Manual de Vuelo correspondiente.
