UIA-10-2017 ACCIDENTE DE HELICÓPTERO BELL MATRÍCULA TG-WAB, 24/09/2017

Modelo: 206 B3.

**Informe Final No. UIA-10-2017
INVESTIGACIÓN DEL ACCIDENTE**

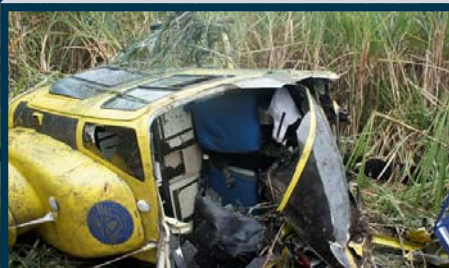
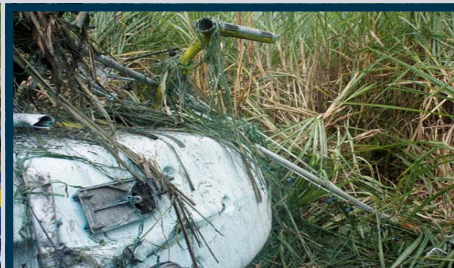
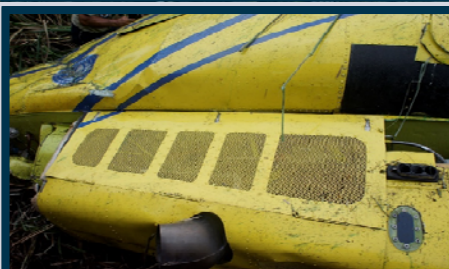
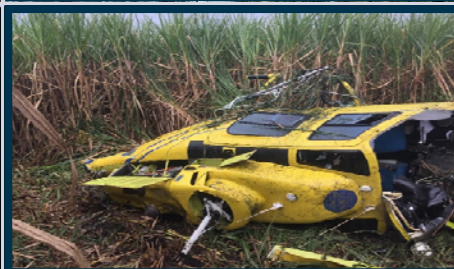
El día 24 de septiembre del año en curso, inicia sus labores de aspersión a las 06:00 de la mañana, al finalizar la labor se dirige a la pista del Ingenio Santa Ana con la intención de trasladar a un pasajero hacia otro lugar en la finca, aproximadamente a las 8:00 de la mañana al despegar pierde las RPM del motor y se precipita a tierra sobre la plantación en las cercanías de la planta de procesamiento de azúcar del ingenio, destruyendo en el impacto a tierra el fuselaje y sus componentes dinámicos, posteriormente al suceso, el piloto y el tripulante salen por sus propios medios.

- La aeronave efectuó un viraje pronunciado en su salida del helipuerto con un mínimo de combustible, provocando un vacío en las líneas de conducción de combustible (STARVATION), induciendo a un paro de motor.

- Las constantes mejoras de la seguridad operacional, las medidas preventivas, derivadas de las experiencias recabadas, nos sirven para efectuar operaciones de vuelo más seguras en cualquier aeronave que sobrevuela el espacio aéreo guatemalteco, en el presente caso se recomienda:
RS-01-A-10-17
- Supervisar por parte del Operador, el eficientemente abastecimiento de combustible por parte de las tripulaciones, previo a cada vuelo con la cantidad apropiada de combustible para efectuar las operaciones, con respecto al tiempo de vuelo por consumo, para evitar que se produzcan vacíos (STARVATION) en las líneas de conducción del combustible por bajo nivel de combustible.
