**UIA-11-2017 ACCIDENTE DE AERONAVE THRUSH AIRCRAFT
MATRÍCULA TG-GBV, 27/10/2017**

Informe Final No. UIA-11-2017

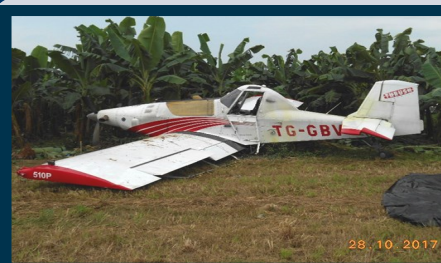
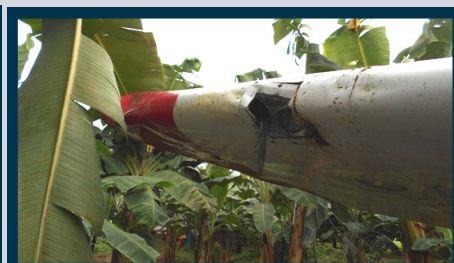
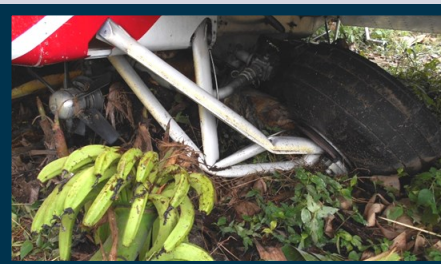
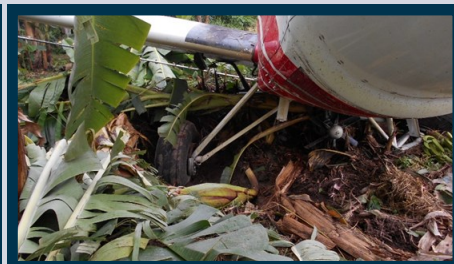
El piloto en su reporte escrito indicó, que el día 27 de octubre de 2017, después de haber efectuado 5 vuelos de aspersión, al concluir el último vuelo, aproximadamente a las 08:30 de la mañana, en fase de aterrizaje rodando sobre la pista, la aeronave en su recorrido de aterrizaje al efectuar las correcciones para mantenerse al centro de la pista con los pedales de control de dirección y frenado, estos no respondieron, saliéndose la aeronave de la pista e impactando contra una base de concreto de las luces de pista que la ilumina, lo cual hizo que virara abruptamente hacia la izquierda e impactara con las plantas de banano, las cuales se encontraban aproximadamente a 20.0 metros de distancia del centro de la pista.

- En el presente caso, la causa probable determina que el aterrizaje se efectuó con velocidad arriba de lo indicado en el manual de vuelo de la aeronave, perdiendo el control y saliendo al lado izquierdo colisionando con una base de soporte de la luz de pista e impactando con los cultivos de banano que circundan la pista.

Mantener la concentración en todas las fases del vuelo, a pesar que el piloto cuenta con suficiente experiencia de vuelo en este tipo de operación y aeronave, se manifiesta el exceso de confianza al exceder la velocidad durante la fase de aterrizaje, efectuando acciones tardías en controles de vuelo al querer recuperar la aeronave y posicionarla al centro de la pista sin éxito.
