UIA-12-2017 ACCIDENTE DE AERONAVE NORTH AMERICAN MATRÍCULA N8574, 13/11/2017

Informe Final No. UIA-12-2017

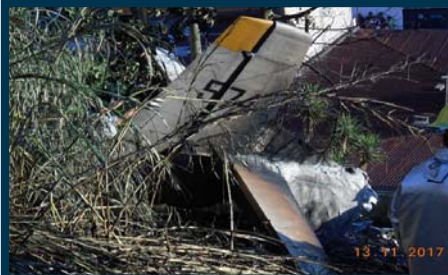
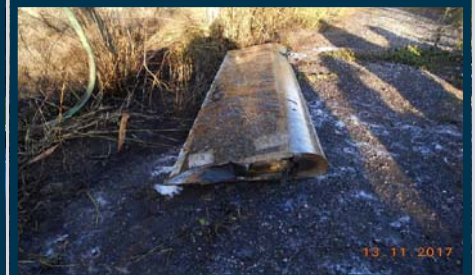
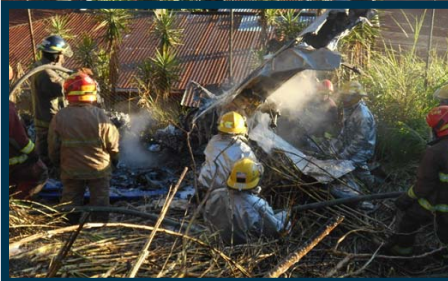
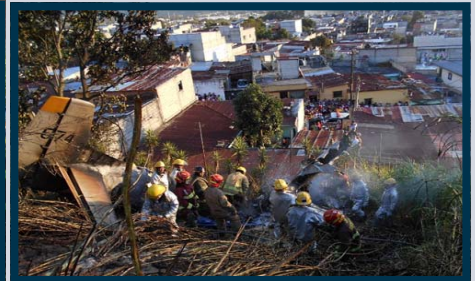
El piloto de la aeronave se comunicó con Servicios de Control Terrestre, (frecuencia 121.90), solicitando autorización para efectuar pruebas de potencia al motor de la aeronave en el área del punto de espera de la pista 20 (Cabecera Norte), posteriormente al efectuar las pruebas solicita autorización para retornar a su hangar, es autorizado por Centro de Control Terrestre e inicia su retorno al hangar por calle de rodaje Oeste, solicitando a Centro de Control poder utilizar la pista principal para el retorno, después de autorizado aumentó la velocidad y tomó un vuelo corto a la altura de intersección ALFA, seguidamente al aterrizar y tocar pista e intentar frenar a la altura de intersección MIKE, la aeronave continúa su trayecto sobre la pista a una velocidad más alta de lo normal, saliéndose de la pista en la Cabecera 02 (Cabecera Sur). La aeronave impactó con el sistema de luces de aproximación, fracturándose y desprendiendo las dos alas del fuselaje; al impactar con los postes que soportan las luces de aproximación y la sección del empenaje quedado detenida contra un árbol en las proximidades de una vivienda de la Colonia La Esperanza (Santa Fe), la aeronave se incendia por completo, los tripulantes salen con lesiones graves.

- Procedimientos Operacionales sin autorización de ATC.

Que los pilotos al efectuar operaciones en cabina de acuerdo a su profesionalismo, centren su atención en la Gestión y Administración de Cabina; además de informar al Centro de Control y en la frecuencia de radio establecida, cuáles intenciones y acciones realizarán, manteniendo el control de la aeronave en cualquier decisión que pretendan realizar previendo las consecuencias de dichas acciones.

Los servicios de Control de Tránsito Aéreo a través del controlador de turno, deberían de tener a la vista como procedimiento estricto, en todo momento, los movimientos de la aeronaves de acuerdo a las instrucciones dadas al piloto, transmitidas por medio de la frecuencia de radio establecida y con esta acción efectuar las comunicaciones necesarias para las correcciones inmediatas, de acuerdo a las instrucciones de tierra, tanto sobre el área de rampa, pista de carreteo, áreas de cabecera de pista u otra instrucción que comprometa la seguridad aérea; de no ser acatada por la tripulación o que esta tome otra acción sin conocimiento del Controlador de Tránsito Aéreo, podría provocar un accidente o incidente comprometiendo la Seguridad Operacional de las áreas de superficie del Aeropuerto Internacional "La Aurora".
