UIA-01-2018 ACCIDENTE DE AERONAVE CESSNA P210N
MATRÍCULA TG-TOT, 07/05/2018

DATOS
DE LA AERONAVE

Modelo: P210N.

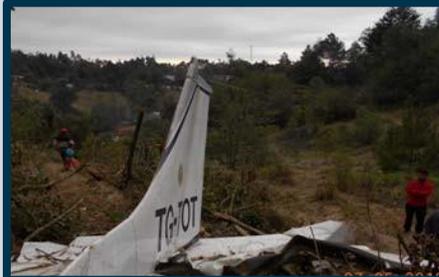
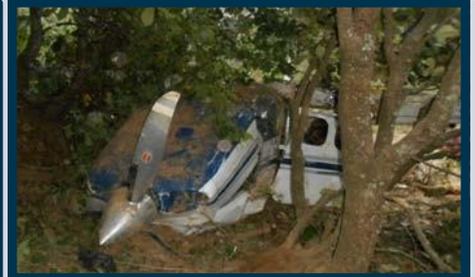
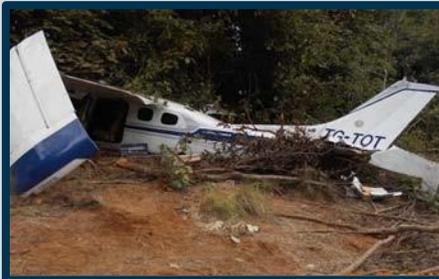
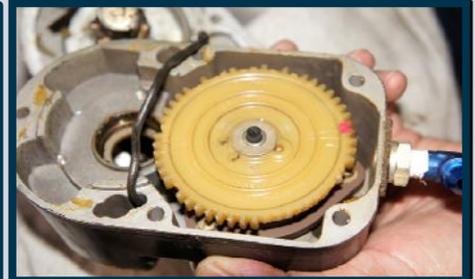
Inicia el ascenso sin novedad pero al alcanzar los 21,000.0' de altitud y 00:25 minutos de vuelo desde el despegue, el motor de la aeronave comienza con falla y posteriormente se detiene por completo, ejecutando un aterrizaje forzado en un área boscosa de la aldea Santa Ana, Momostenango, departamento de Totonicapán, quedando la aeronave con daños substanciales, la tripulación y su pasajero salen con daños leves auxiliados por los residentes del área, posteriormente son trasladados vía aérea a un Centro de Salud en la Ciudad Capital.

- Falla Operacional de los magnetos del motor.

- Se solicita efectúen prácticas de simulación de emergencia a gran altura a los pilotos que vuelan este tipo de aeronaves para tener la pericia necesaria cuando se presente una emergencia real o tener pleno conocimiento de lo indicado en la página 3-4 del Manual de Vuelo "**FALLA DE MOTOR DURANTE EL VUELO**" (**PROCEDIMIENTO DE ARRANQUE EN VUELO**).
