UIA-02-2018 ACCIDENTE DE AERONAVE TRUSH S2R-T34 MATRÍCULA TG-FDM, 09/05/2018

Informe Final No. UIA-02-2018.

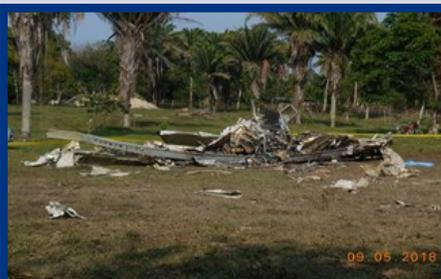
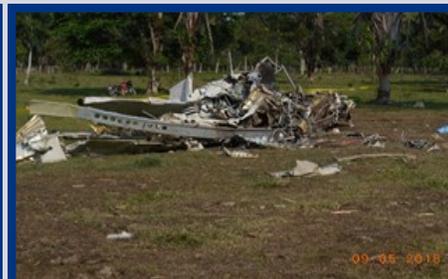
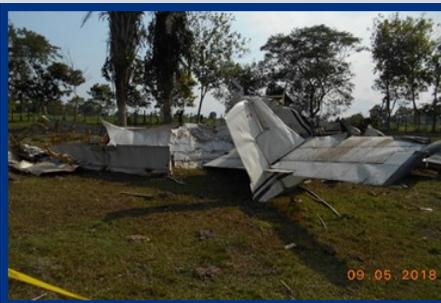
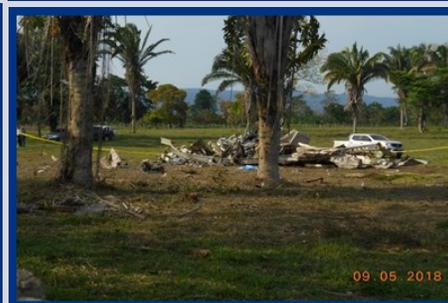
Debido a lo anterior, se presupone que el piloto voló a baja altura, llegó el momento de no poder continuar o proseguir con el vuelo, efectuando una maniobra de retorno a la base, se desconoce si la intención era regresar, aterrizar o esquivar árboles en su ruta de vuelo, provocando que el ala derecha impactara primero con el terreno y posteriormente toda la aeronave, quedando destruida y el piloto fallecido.

- En el presente caso, la causa probable se determinó que el vuelo rasante en condiciones meteorológicas adversas con bancos de niebla muy densos, provocó la pérdida de visibilidad lateral y frontal y por tanto pérdida de la conciencia situacional.

- Las empresas que se dedican a los trabajos aéreos de fumigación agrícola o subcontratan este tipo de servicio, deberían de establecer junto con los pilotos por medio de sus manuales de operaciones aéreas, acciones mínimas de operaciones de vuelo en condiciones meteorológicas adversas por la visibilidad, de conformidad con las reglas de vuelo visual establecidas en las Regulaciones de Aviación Civil para el desempeño de sus labores.

- Las operaciones de vuelo en diferentes ambientes climáticos o áreas de trabajo agrícola confinadas, deberían figurar en el Manual de Operaciones Aéreas de la empresa, de esta manera se podrá dar seguimiento a la vigilancia de la Seguridad Operacional de la Dirección General de Aeronáutica Civil, aumentado con esto la seguridad en vuelos con orografía agreste y ambientes meteorológicos especiales.
