UIA-A-03-2018 ACCIDENTE DE AERONAVE CESSNA. MATRÍCULA TG-KOY, 14/08/2018

DATOS DE LA AERONAVE

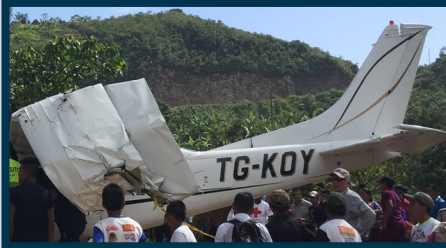
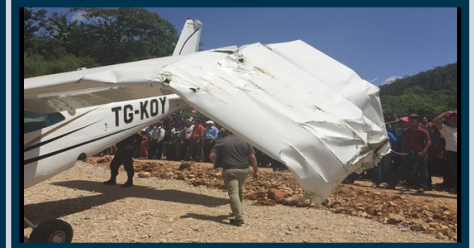
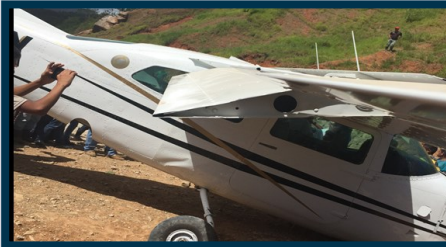
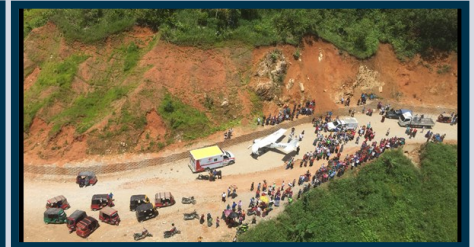
Posterior al aterrizaje de emergencia, la tripulación compuesta por el piloto únicamente, sale de la aeronave y es auxiliado por los lugareños, sin lesiones visibles.

- La decisión del piloto al manipular el selector eléctrico (switch) de los magnetos en vuelo y debido a que la llave tenía una fisura preexistente, la llave se fracturó quedando dicho selector en posición OFF, siendo la causa principal del paro definitivo del motor.
- cansancio o estrés por tener en el último mes anterior al suceso más de 100.0 horas de vuelo según su record de vuelo, pudiendo provocar dificultad de concentración, incremento en el tiempo de reacción al estímulo deseado, aumento de errores durante la ejecución de tareas y toma de decisiones erróneas en vuelo.

Al campo aeronáutico nacional: se recomienda no manipular el interruptor (switch) selector de magnetos durante el vuelo; si el sistema eléctrico o el motor presentara falla que no puede ser reparada en vuelo, se debería preparar para el aterrizaje lo más pronto posible en un área segura de acuerdo al mejor criterio de la tripulación al mando y de acuerdo a los procedimientos del manual de vuelo de la aeronave.
