UIA-04-2018 ACCIDENTE DE AERONAVE AIR TRACTOR. MATRÍCULA N268TW, 29/09/2018

DATOS DE LA AERONAVE

Modelo: AT-502B.

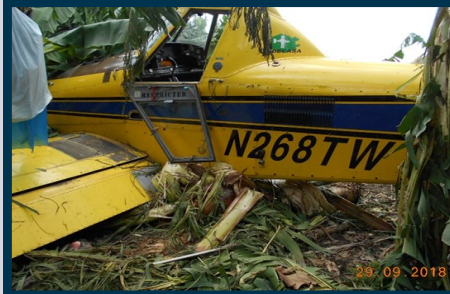
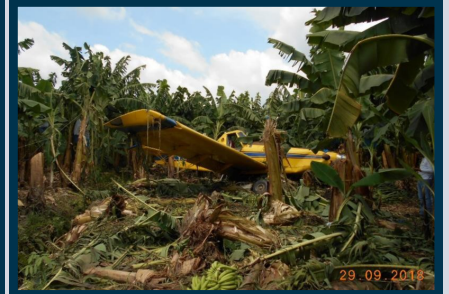
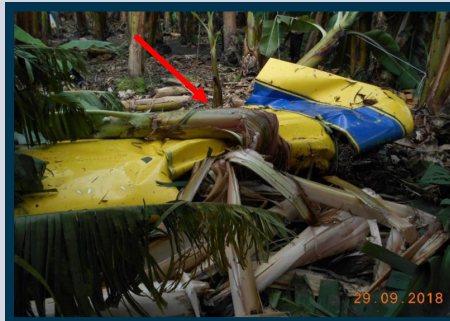
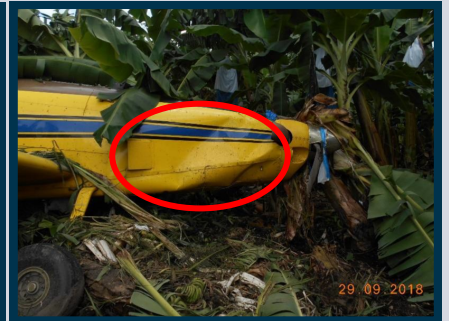
Al iniciar la investigación en el sitio del suceso, se encontró la aeronave con los siguientes daños: el motor bloqueado sin poder girar, daños en las aspas de hélice, el tren de aterrizaje quebrado y las alas dañadas en el borde de ataque.

La causa del paro repentino del motor, fue provocada por el filtro principal de combustible contaminado con hongo de combustible y residuos de pegamento de tanques, lo que provocó la interrupción del paso de combustible al motor y su inminente paro de función.

Cumplir con el programa de mantenimiento del fabricante y la lista de chequeo de los servicios de mantenimiento por parte del operador, para el cumplimiento de limpieza de filtros y tanques de la aeronave.

Utilizar contenedores limpios y apropiados para el traslado de combustible con el fin de abastecer la aeronave, verificando su limpieza previa a ser vaciado en los tanques de la aeronave, con su respectiva inspección por parte del personal de mantenimiento o encargado del servicio de combustible a la aeronave.
