UIA-05-2018 ACCIDENTE DE AERONAVE TRUSH S2R. MATRÍCULA TG-ACO, 04/10/2018

Informe Final No. UIA-A-05-2018.

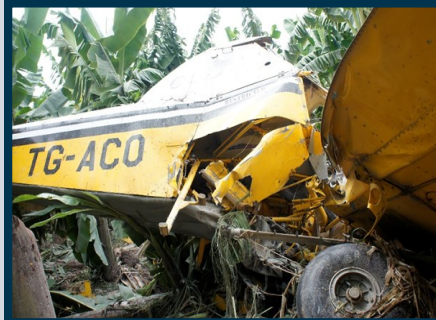
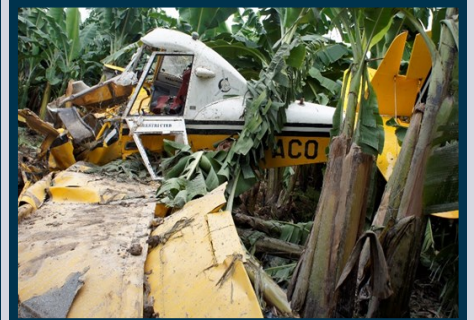
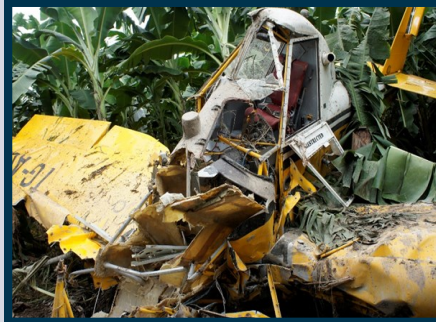
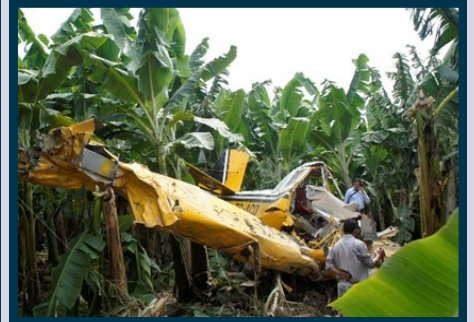
El día 04 de octubre del año 2018, la aeronave con matrícula TG-ACO despegó de la pista La Flora, en el municipio de Tiquisate, departamento de Escuintla, lugar donde se encuentra la base principal de la empresa Conversiones, S.A. (CONVERSA), aproximadamente a las 6:00 hora local, 12:00 hora UTC. De acuerdo con información recolectada, la aeronave tenía como destino de trabajo el área de la finca Imara, lugar donde efectuaría trabajo agrícola; el piloto efectuó su primer vuelo de aspersión sin alguna novedad, luego de despegar nuevamente para su segundo vuelo sobre el área de trabajo, la aeronave desapareció de la vista del personal de apoyo que se encontraba en la pista de aterrizaje, al no reportarse el piloto al área de trabajo, el personal inicio la búsqueda de la aeronave, localizándola accidentada dentro de la plantación de banano, destruida en su totalidad. El piloto fue evacuado y trasladado hacia la capital de la ciudad de Guatemala, donde fue internado en un hospital por las lesiones graves sufridas en el impacto.

- En el presente caso, la causa probable se determina como pérdida de la conciencia situacional o desorientación espacial, debido a las maniobras en vuelo al virar a la derecha o izquierda, efectuando banqueos cerrados, provocando pérdida de sustentación y velocidad durante las maniobras de banqueo a baja altura (derrape en vuelo).

Se recomienda en este caso, conservar la concentración operacional, manteniendo la actitud de la aeronave en velocidades de sustentación maniobrables durante los banqueos o vueltas cerradas de 180° (grados) y evitar el derrape en vuelo, debido a lo bajo de las maniobras que se efectúan con la superficie del terreno en trabajos de aspersión.
